PLANO DE AÇÃO DE EMERGÊNCIA PARA BARRAGENS DE MINERAÇÃO

**SISTEMA DE DISPOSIÇÃO DE REJEITOS
FAZENDA BRASILEIRO DESENVOLVIMENTO
MINERAL**

**PAEBM - PLANO DE AÇÃO DE EMERGÊNCIA PARA BARRAGENS DE
MINERAÇÃO
SISTEMA DE DISPOSIÇÃO DE REJEITOS DA FDBM**

Codificação GWS ENGENHARIA:	FB-100-RL-00545-R7			
Codificação EQUINOX GOLD:	-			
CONTROLE DE REVISÃO E EMISSÃO DO DOCUMENTO				
Revisão	Data	Elaborador	Verificador	Descrição da Alteração
0	20/09/2021	DH	LB	Emissão Inicial - Preliminar
1	05/10/2021	DH	LB	Complementação Informações - Preliminar
2	27/01/2023	DH/FC/ LM/AS	AL	Complementação de Informações e Adequação à Resolução ANM nº 95/2022
3	26/05/2023	DH/FC	AL	Complementação de Informações e Adequação à Resolução ANM nº 130/2023
4	14/06/2023	DH	AL	Atendimento comentários da H&P.
5	20/04/2024	AL	AL	Atendimento de recomendações da H&P. Inclusão do CMG no Fluxo de Notificação
6	26/08/2024	DH	AL	Atualização do documento e atendimento às recomendações ANM.
7	29/08/2024	DH	AL	Atendimento comentários

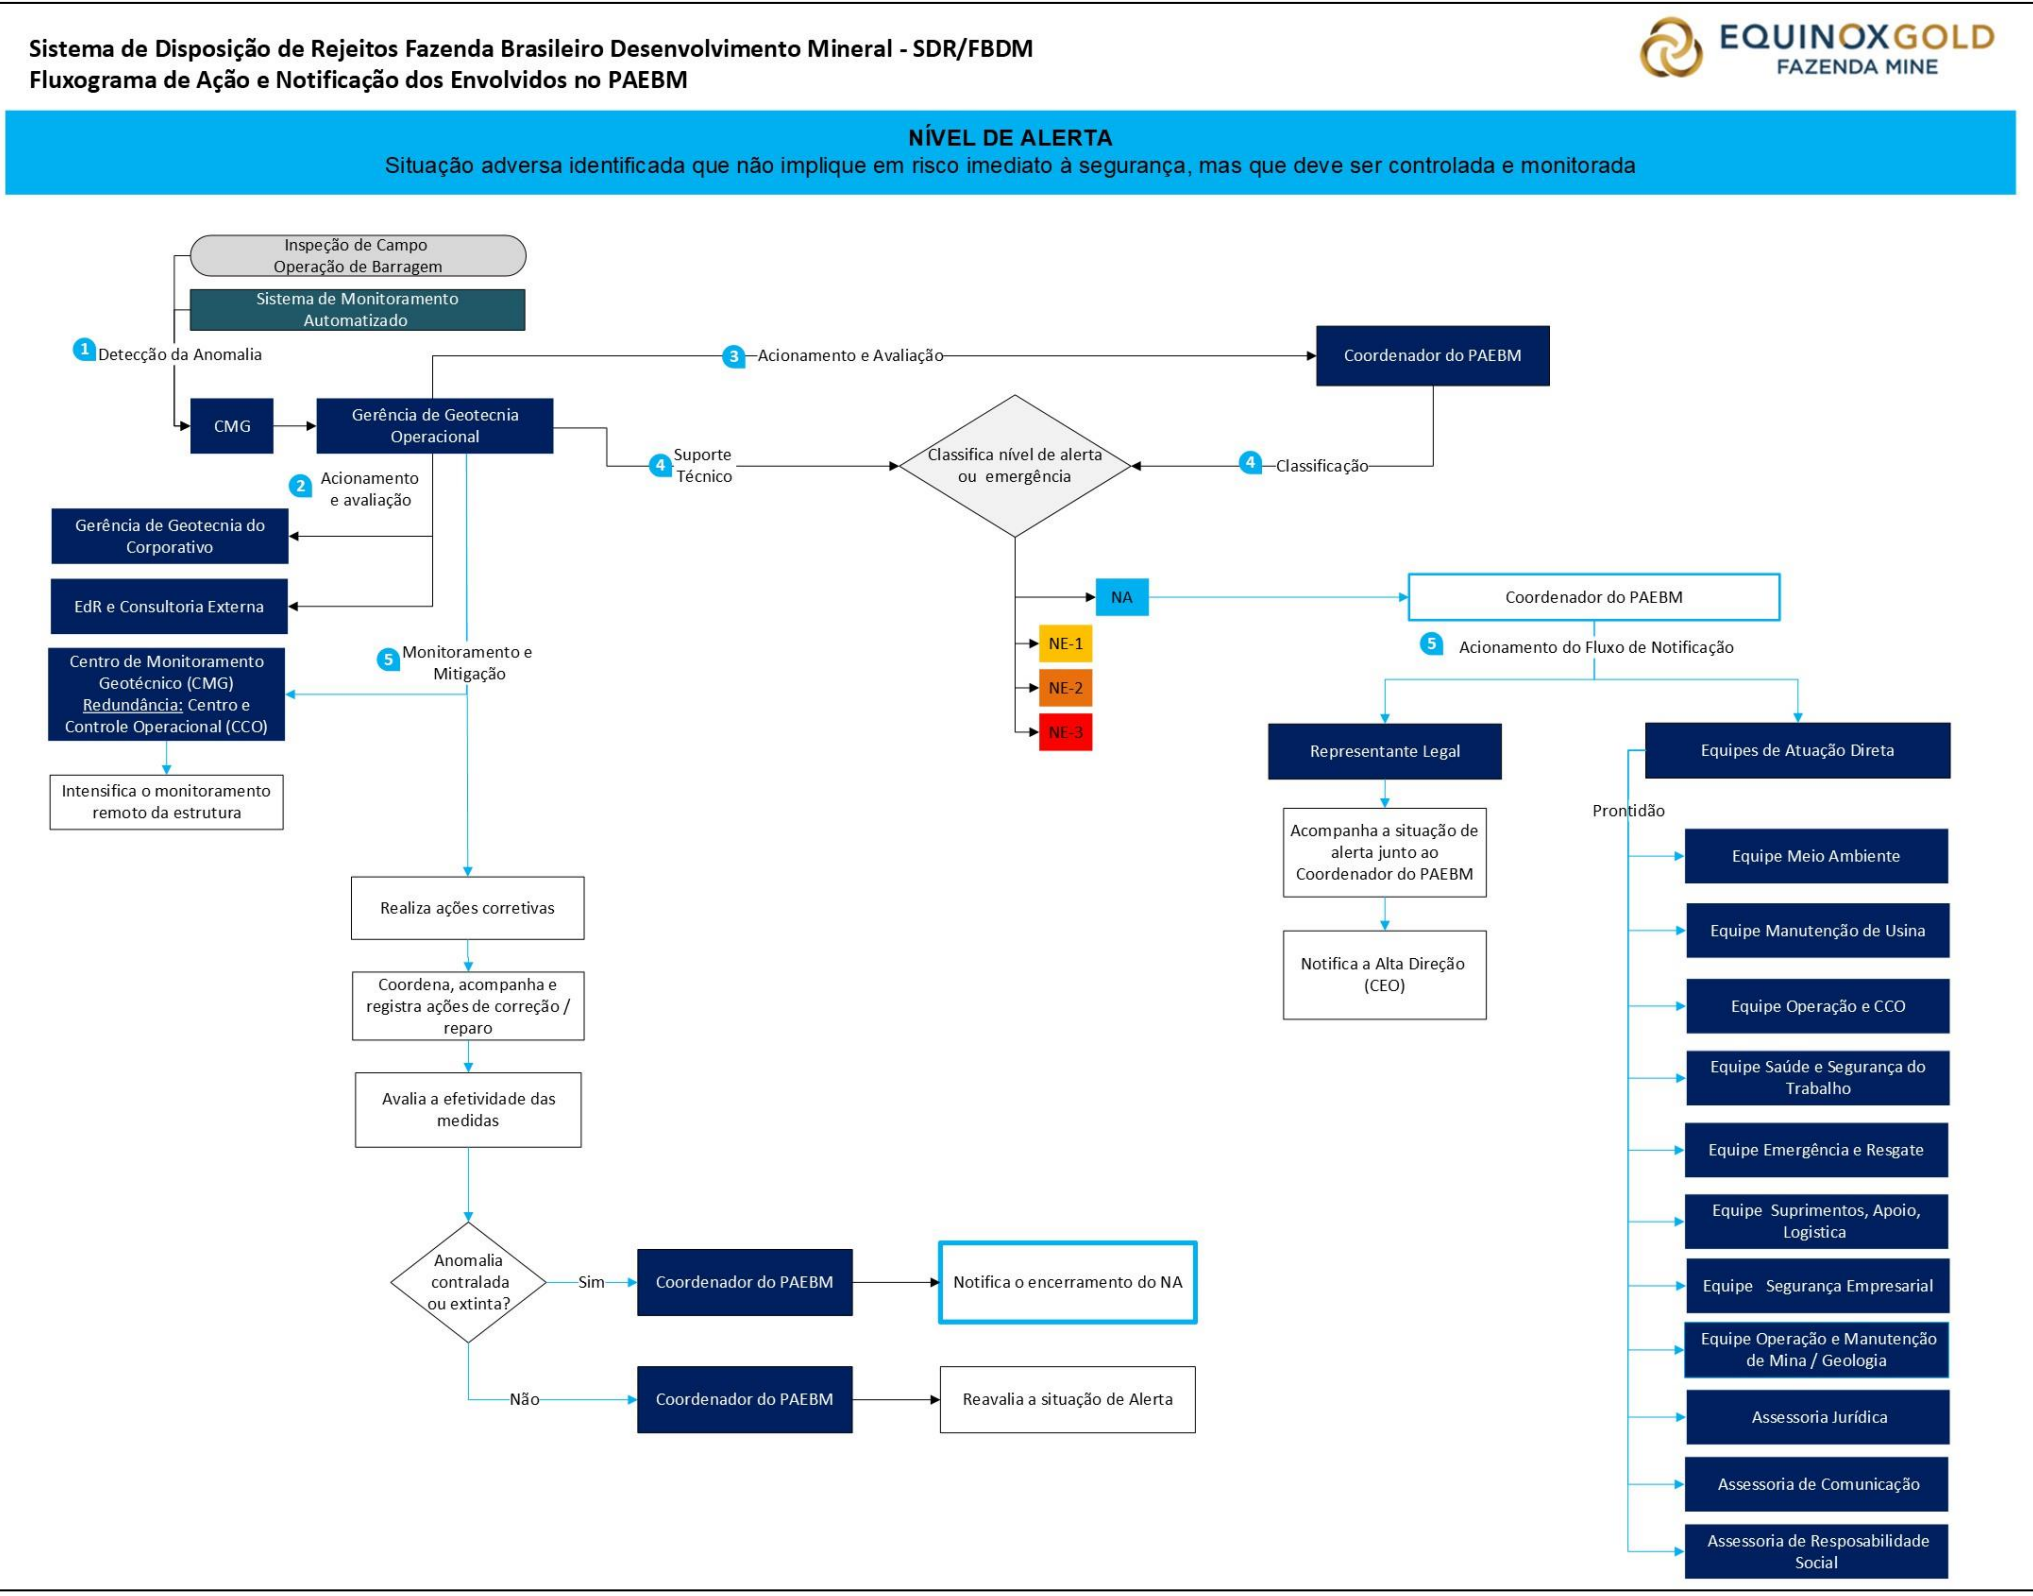
Figura 6– Fluxograma de Ação e Notificação dos Envolvidos no PAEBM – Nível de Alerta

Após a detecção, avaliação e classificação da anomalia deverão ser realizadas as ações de notificação previstas nos fluxogramas de ação e notificação (Figuras 6, 7, 8, 9 e 10), seguidas das ações esperadas para cada situação de emergência conforme tabelas 11, 12, 13, 14 e Fichas de Emergência (ANEXO 4).

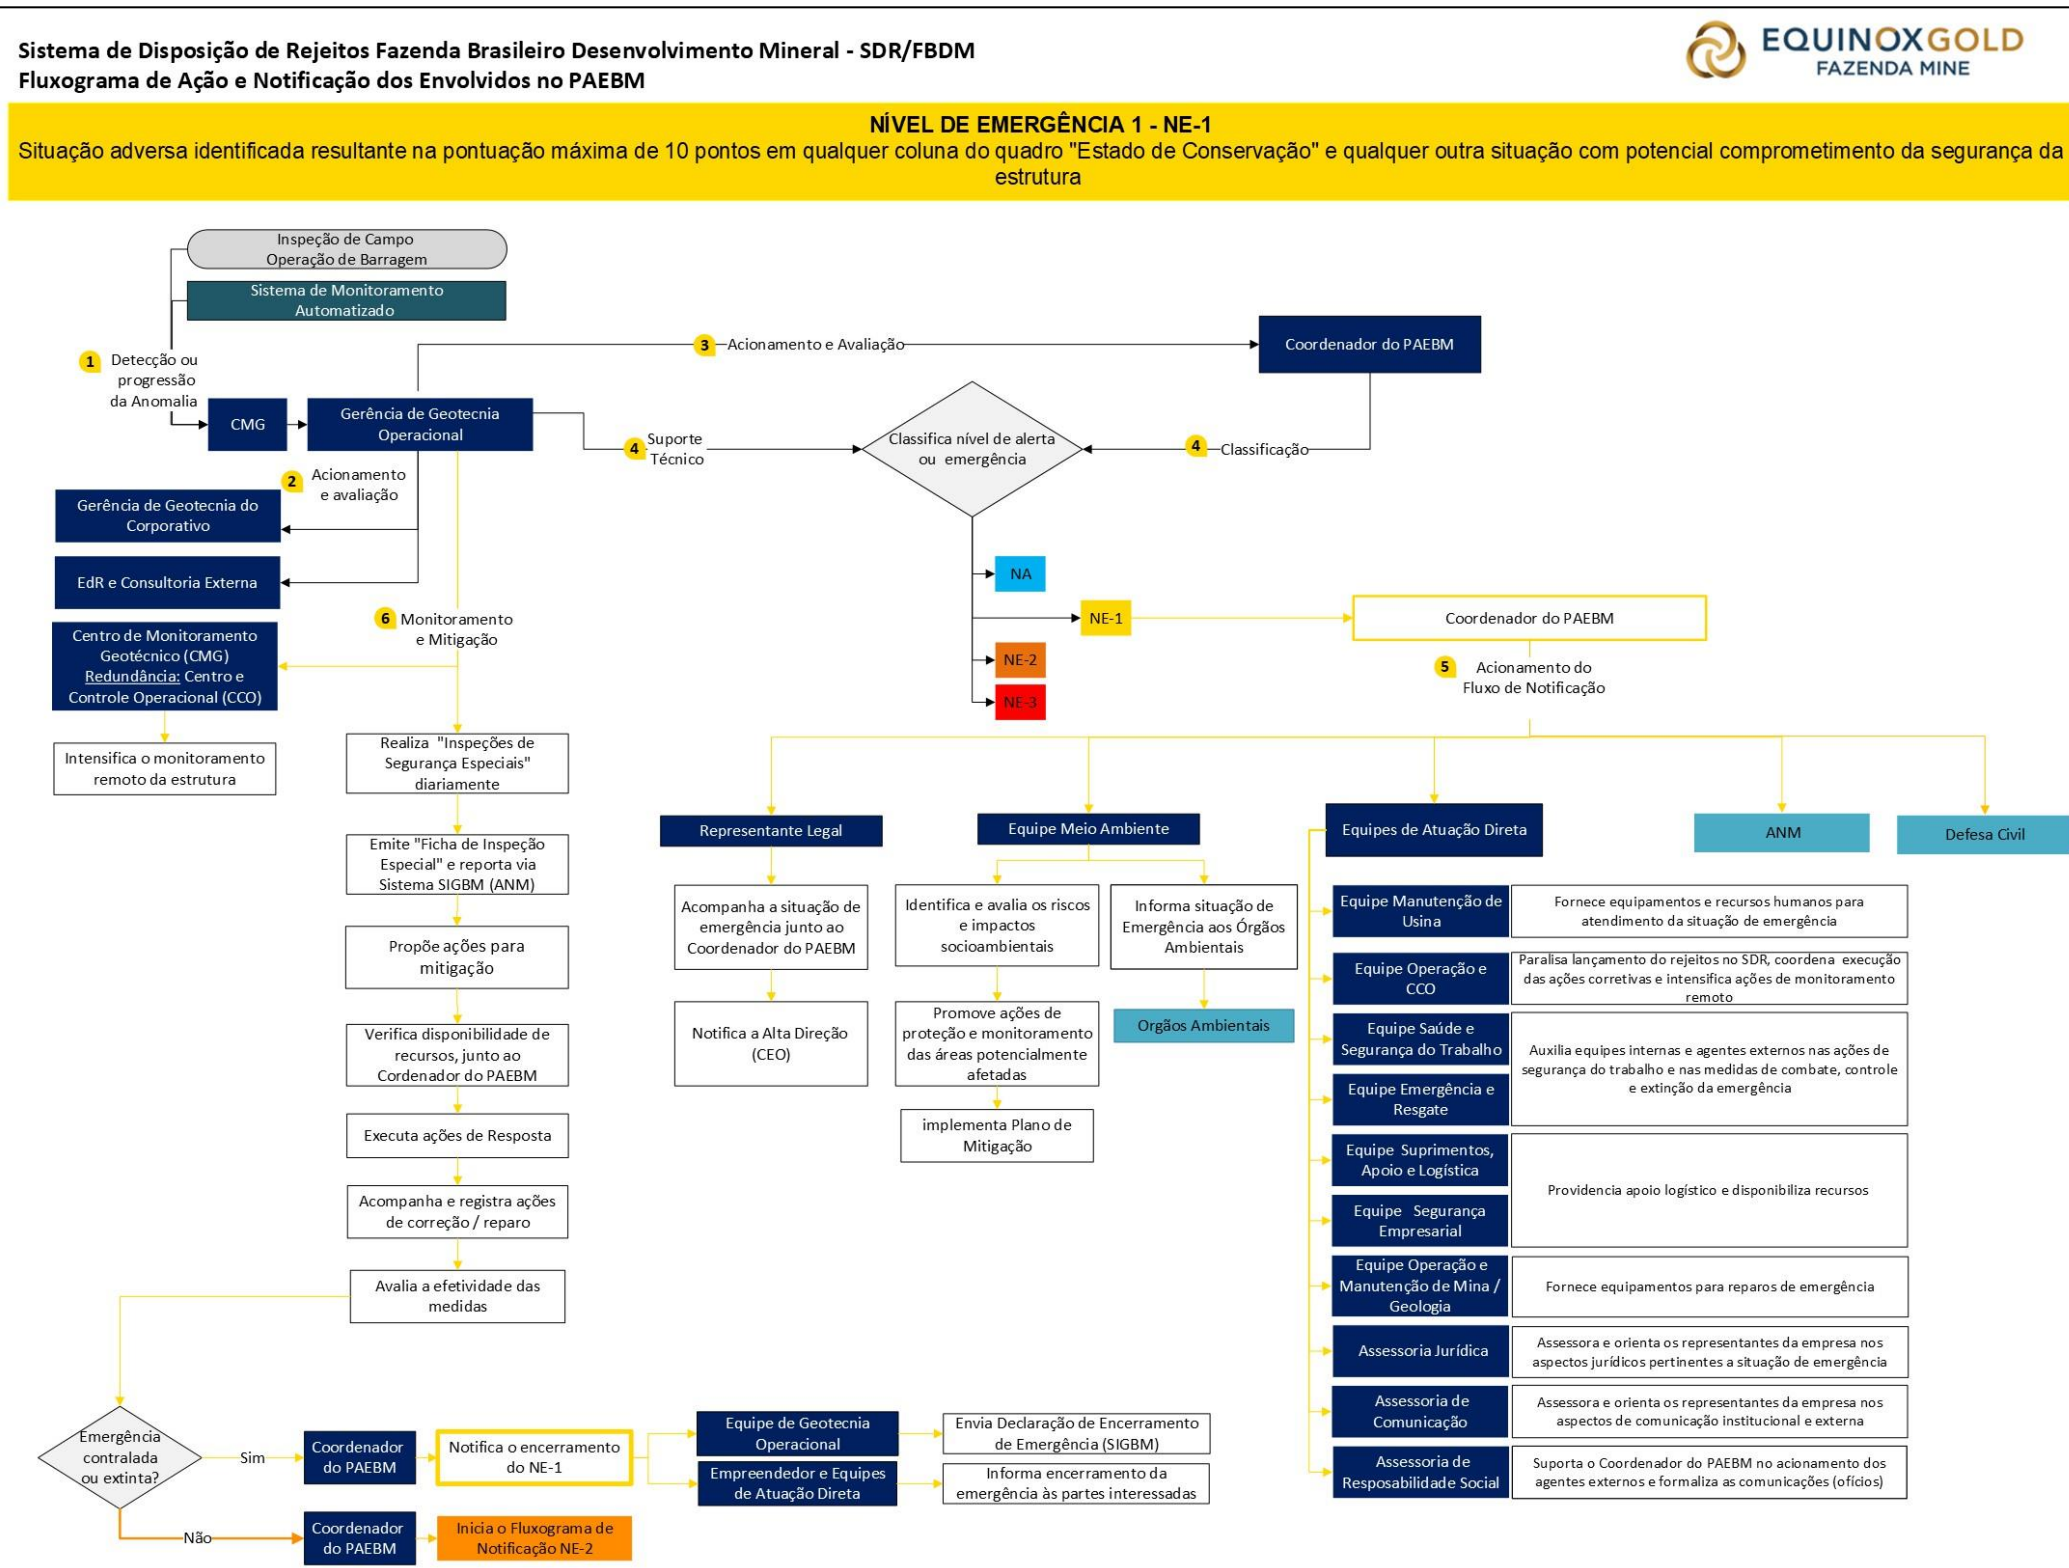
Figura 7– Fluxograma de Ação e Notificação dos Envolvidos no PAEBM – Nível de Emergência 1 (NE-1)

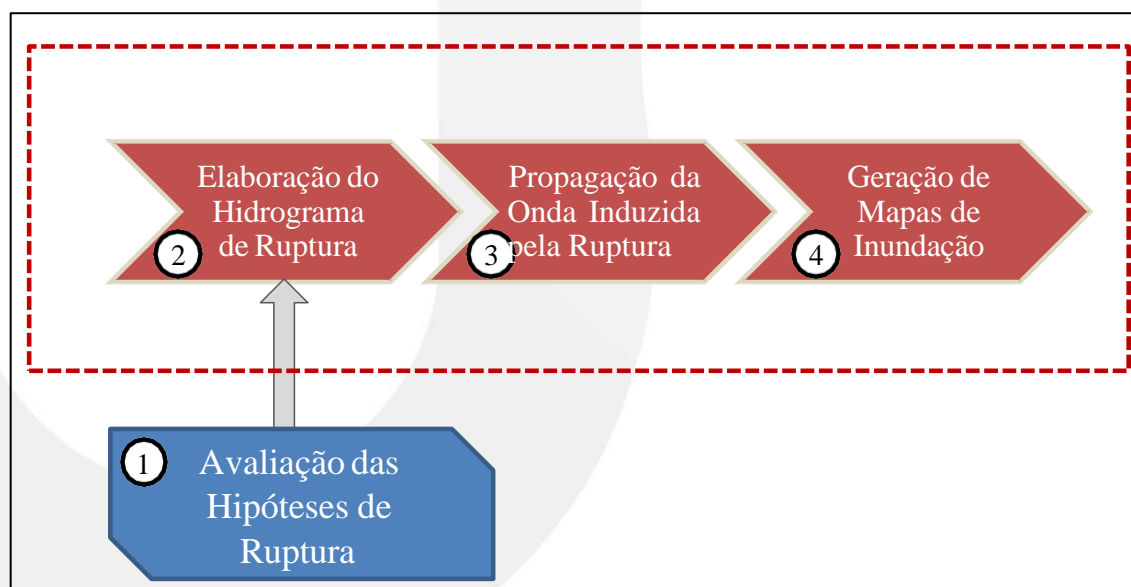
Figura 12 – Sequência metodológica para a elaboração de estudos de Ruptura hipotética de barragens (*Dam Break*)

De maneira resumida, pode-se definir a sequência metodológica empregada no estudo de ruptura hipotética (*Dam Break*) das estruturas da FBDM conforme apresentada na Figura 12.

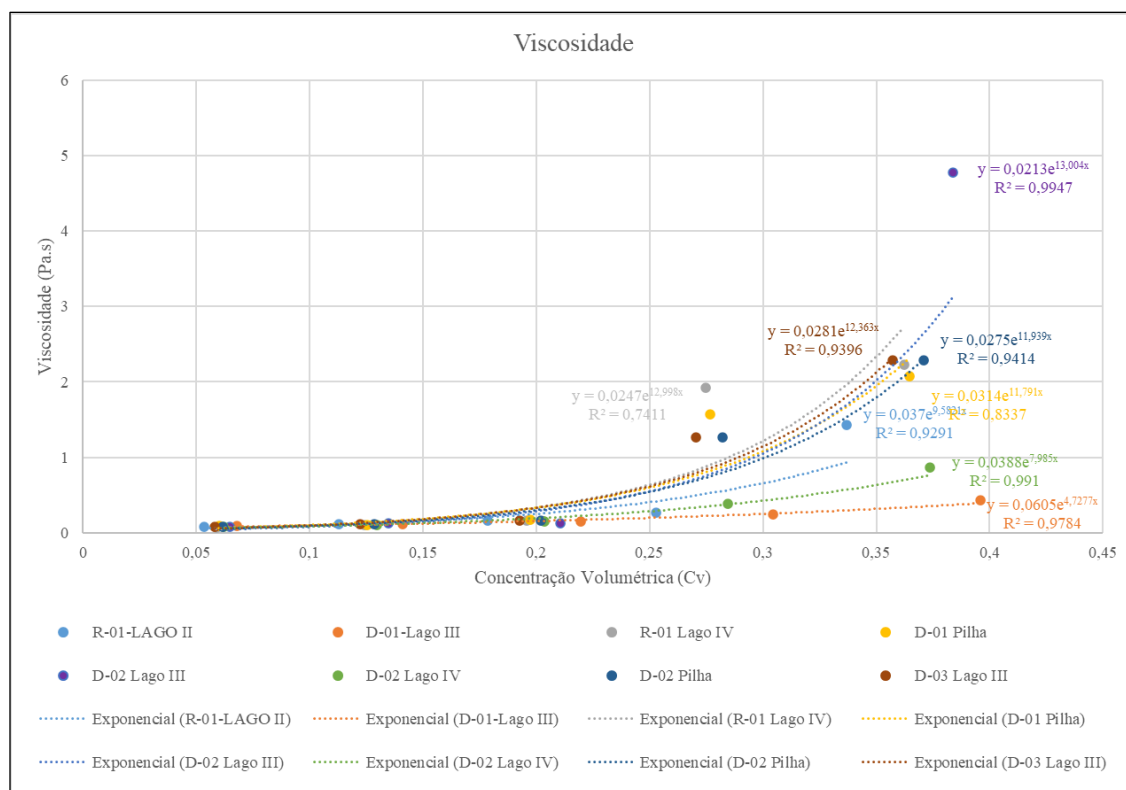
Figura 13 – Reograma de viscosidade das amostras ensaiadas para o Sistema de Disposição de Rejeitos FBDM

De maneira geral, os reogramas, que associam a viscosidade, e tensão de escoamento para cada uma das amostras são apresentados nas Figura 13 e Figura 14

A partir dos reogramas, procedeu-se a execução de diversas análises de sensibilidade modificando as amostras referenciais na obtenção das equações reológicas, bem como o modelo de propagação do *software*, variando entre o modelo de *Full Bingham*, e o modelo Quadrático. Após as análises, cujo detalhe encontra-se no relatório de resultados do *Dam Break*, utilizou-se a amostra R-01 Lago II como referencial para a elaboração do estudo, utilizando-se o modelo de propagação *Full Bingham*, conforme modelo de regressão utilizado anteriormente.

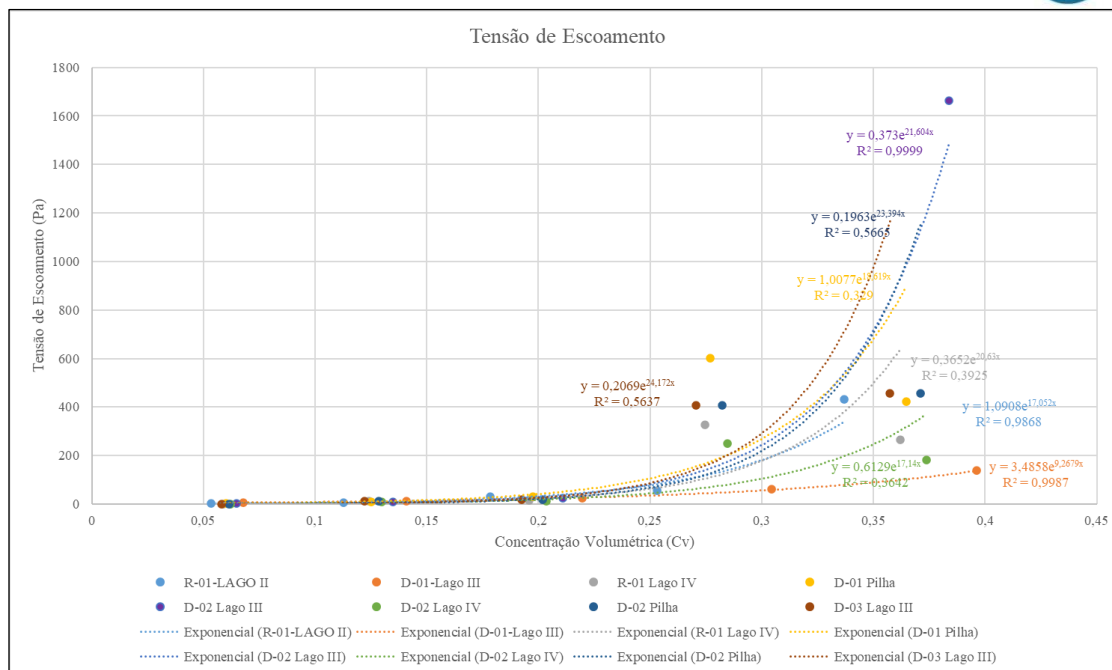
Figura 14 – Reograma de tensão de escoamento das amostras ensaiadas para o Sistema de Disposição de Rejeitos da FBDM
