PLANO DE AÇÃO DE EMERGÊNCIA PARA BARRAGENS DE MINERAÇÃO (PAEBM) BARRAGEM DE FLOTAÇÃO

SANTA LUZ DESENVOLVIMENTO MINERAL (SLDM)

SANTALUZ (BA)

SAFF-SLDM003-PAE-003-R4

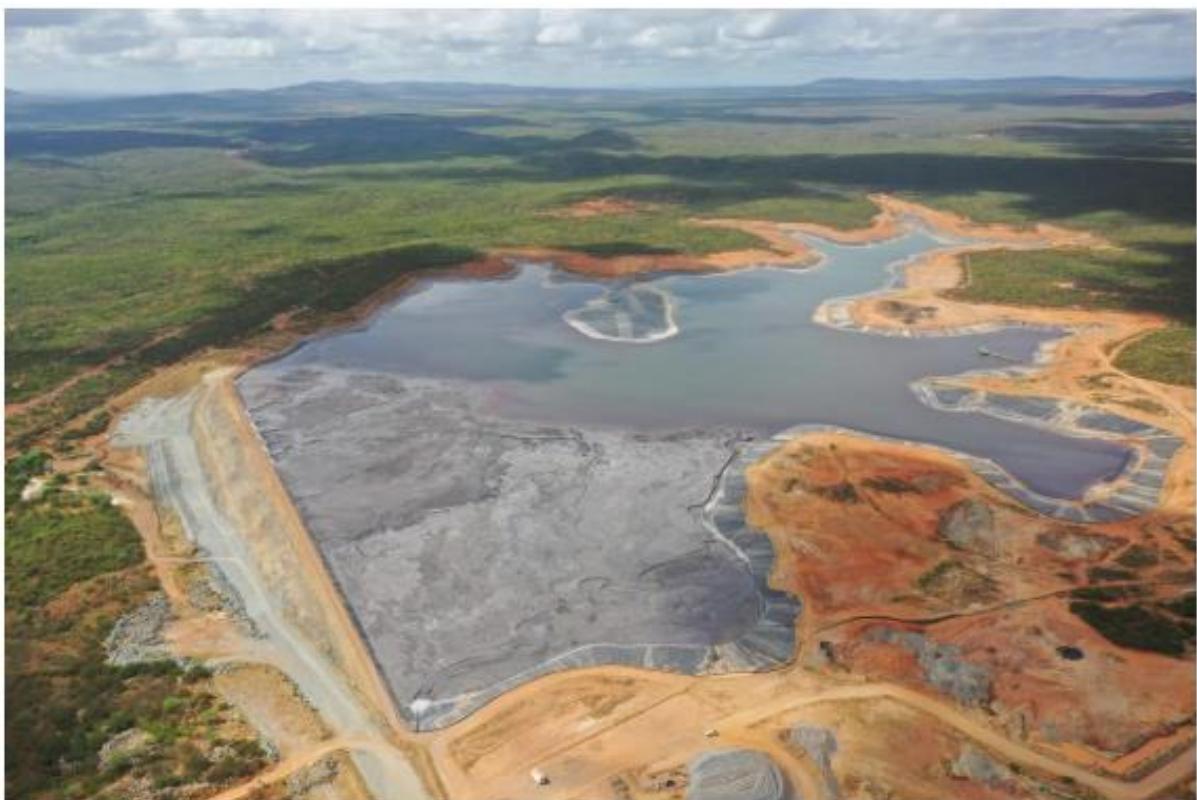
Figura 2-4 - Visão Geral da Barragem da Flotação da Unidade Santa Luz/ março de 2023

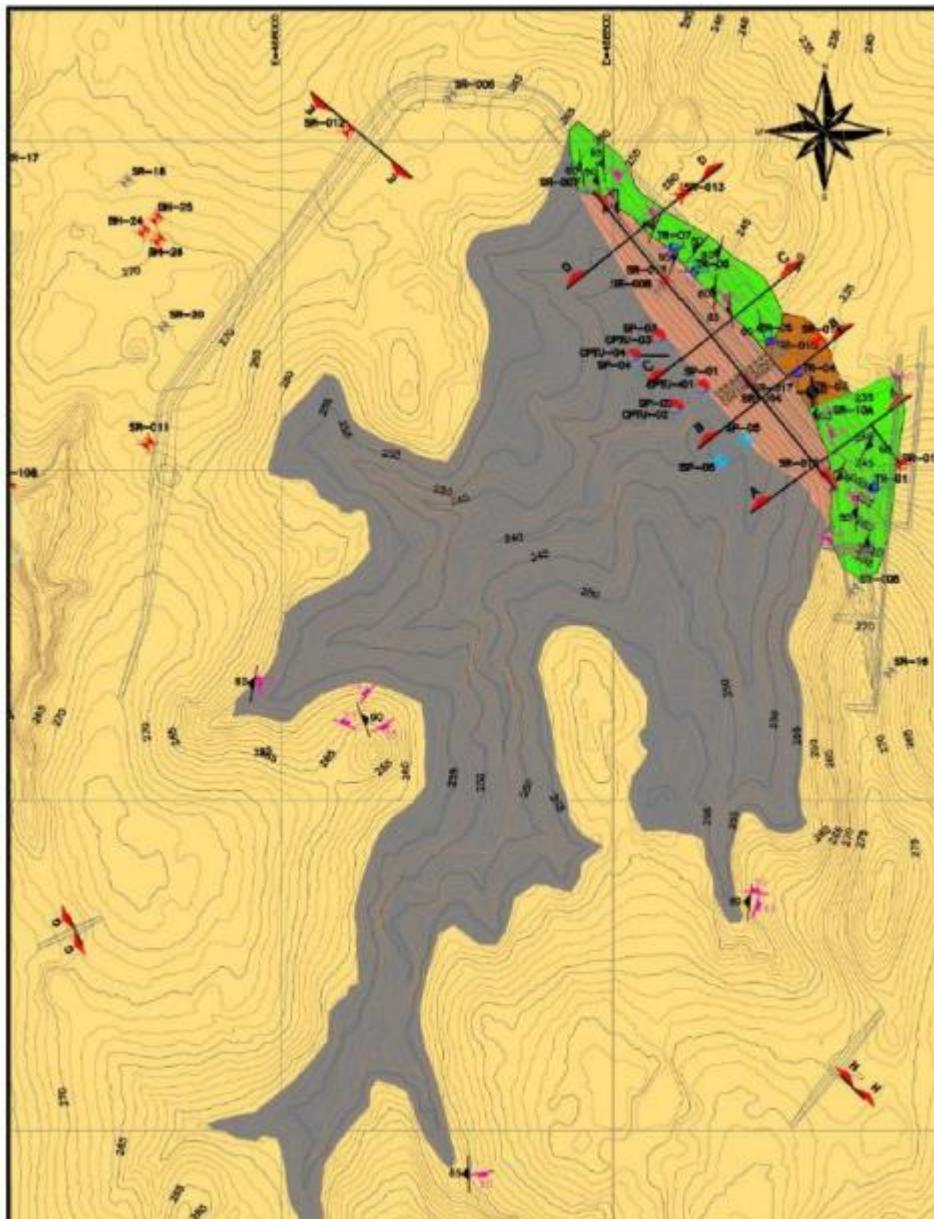
Figura 2-5 – Mapa geológico-geotécnico elaborado para a região alvo de estudos. (Fonte: FG-2141-EQX-S-BA-RT02-02 – Fonntes, 2021).

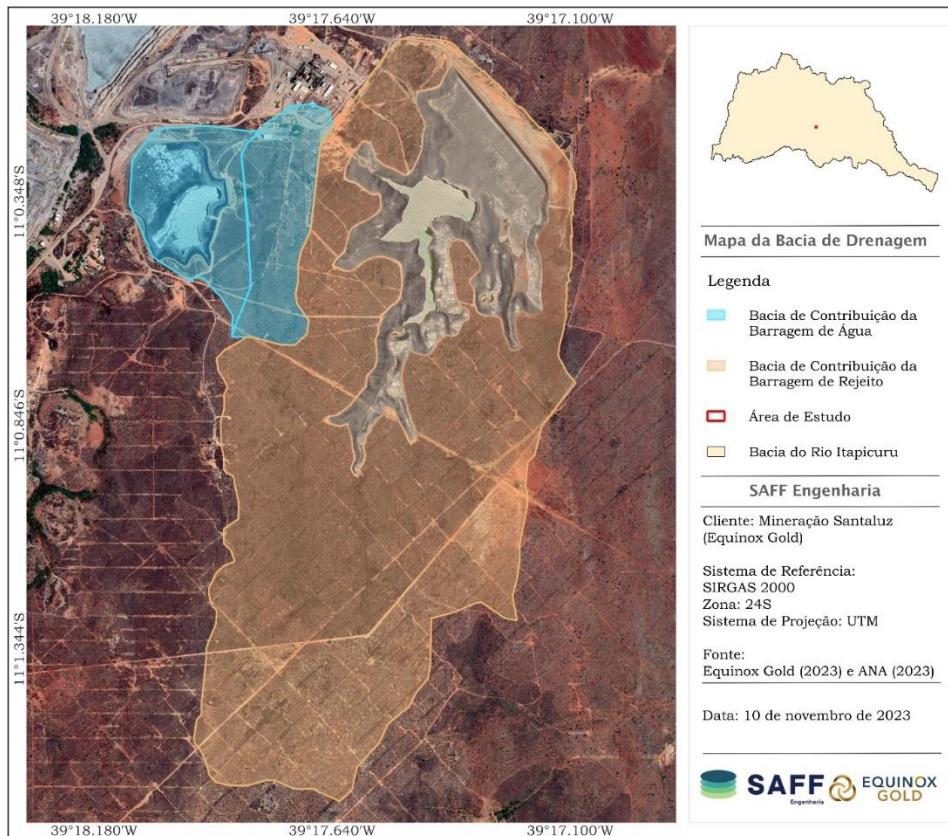
Figura 2-6 - Área de Drenagem da Barragem de Lixiviação e Flotação.

A Barragem de Rejeitos drena uma área de aproximadamente 3,17 km², conforme apresentado na Figura 2-6, e apresenta talvegue com extensão de aproximadamente 3,18 km, com declividade de 1,66%. O tempo de concentração estimado pela metodologia de Kirpich resultou em 92,79 min, e o lag time resultou em 55,67 min.

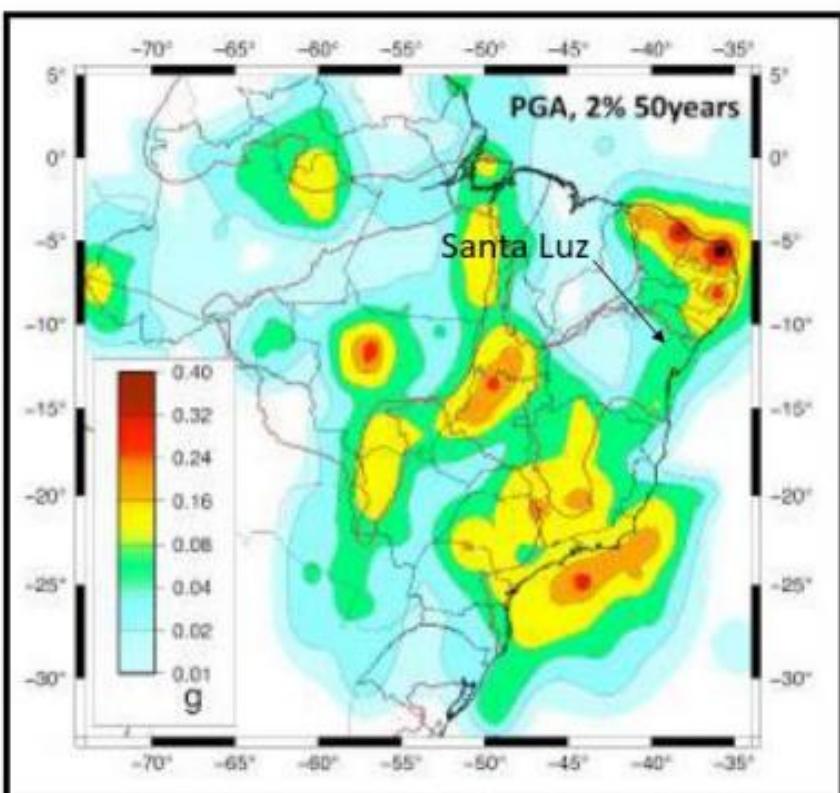
Figura 2-7 - Mapas de Ameaça Sísmica (“Seismic Hazard Maps”) para aceleração de pico (Peak Ground Acceleration - PGA) em rocha, para probabilidades de 2% de excedência em 50 anos, correspondendo a período de 2475 anos. Extraído de Assumpção et al., (2016)

Neste caso, será utilizado as considerações de Assumpção et al. (2016), em artigo publicado no boletim SBG – Publicação da Sociedade Brasileira de Geofísica Número 96 – ISSN 2177-9090, no qual estabelece os Mapas de Ameaça Sísmica (“Seismic Hazard Maps”) para aceleração de pico em rocha (Peak Ground Acceleration - PGA) para regiões do Brasil, considerando a figura para TR de 2.475 anos conforme a Figura 2-7.

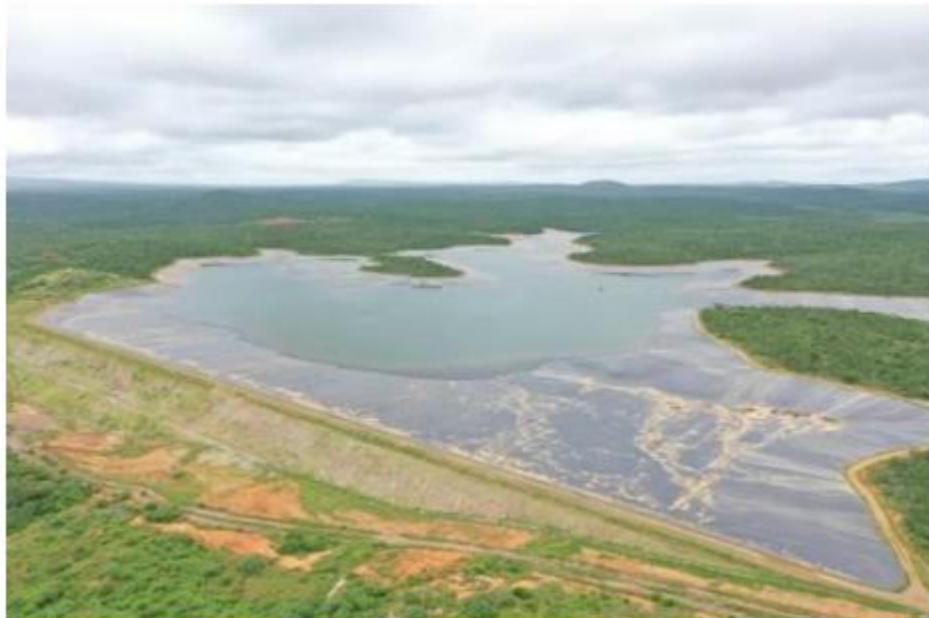
Figura 2-8 – Vista panorâmica da Barragem de Flotação. Fonte GGC Consultoria.

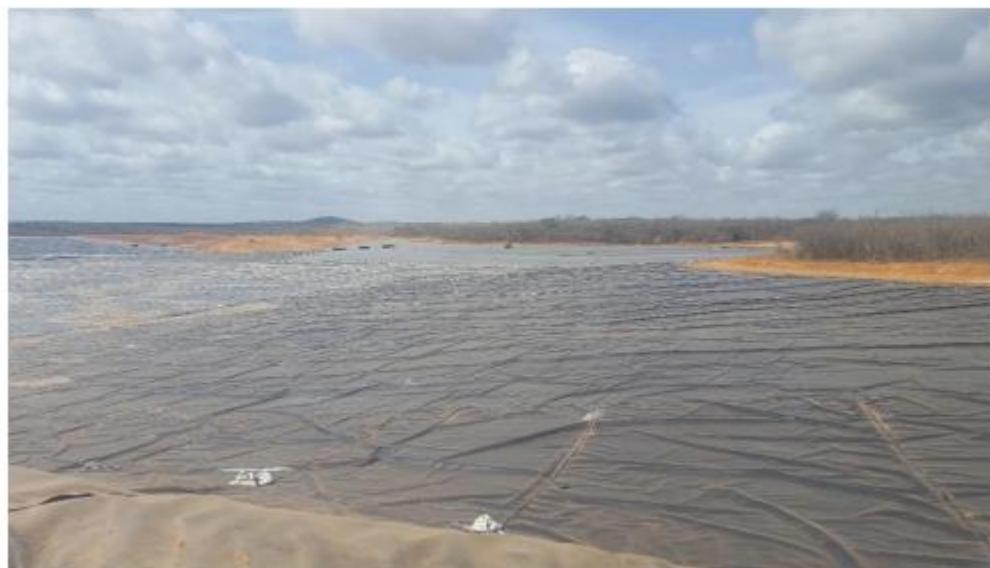
Figura 2-9– Geomembrana de PEBDL aplicada no reservatório

A Figura 2-9 apresenta em detalhe a geomembrana de Polietileno de Baixa Densidade Linear (PEBDL), de 1,5 mm de espessura, aplicada no reservatório. A geomembrana foi aplicada diretamente sobre os rejeitos existentes, após regularização mecânica. Nas áreas em terreno natural, após limpeza e regularização, a geomembrana foi aplicada sobre manta geotêxtil não tecida (“Bidim RT-21”) — visto se tratar predominantemente de superfície pedregulhosa. A impermeabilização do reservatório foi concluída para toda a El. 260,00 m no ano de 2022, conforme informado pela SLDM.

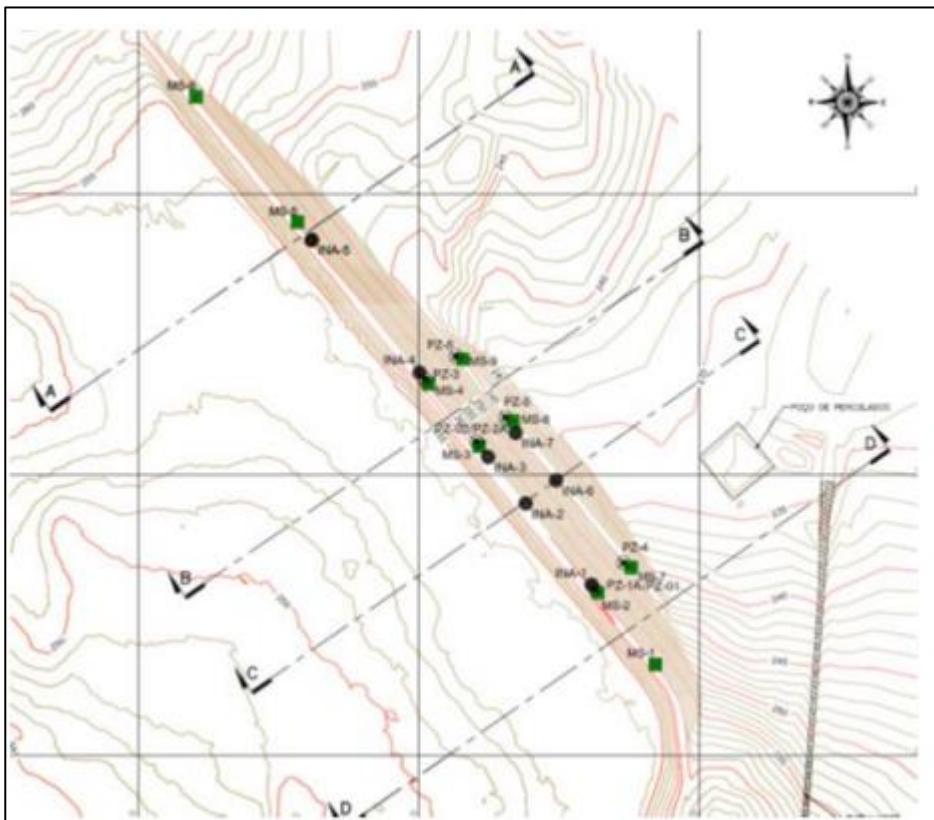
Figura 2-10 – Planta de Instrumentação da Barragem da Flotação (GGC-509-DS-GT-003)

Na Tabela 2-4 estão apresentadas as informações de localização, cotas e profundidades dos instrumentos. E no mapa da Figura 2-10 consta a planta de localização desses instrumentos.

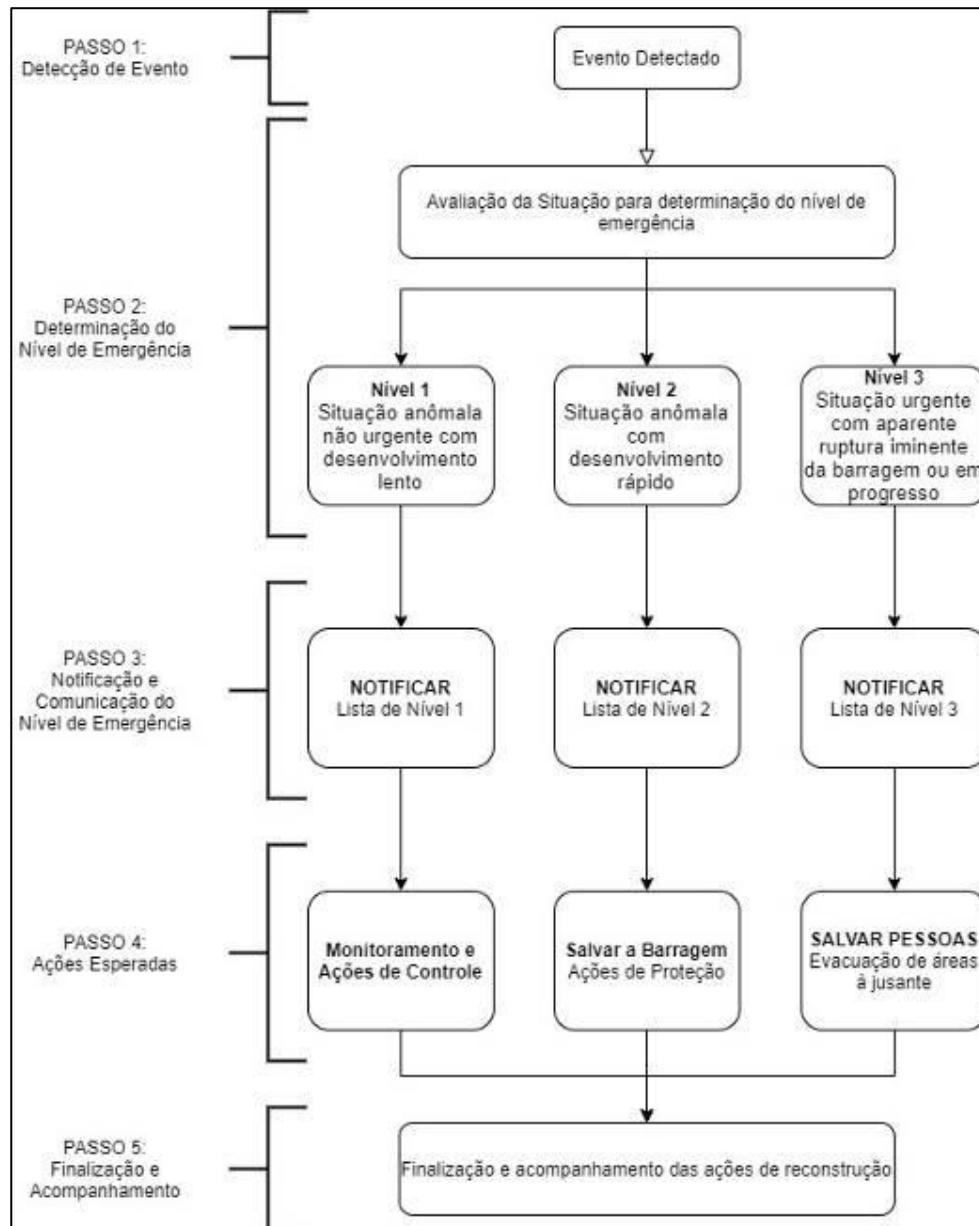
Figura 3-1 – Sequência lógica de ações do processo de classificação das situações.

entender as possíveis causas que se relacionam ao modo de falha ao qual a barragem encontra-se vulnerável. A Figura 3-1 apresenta a sequência de ações de tal processo.

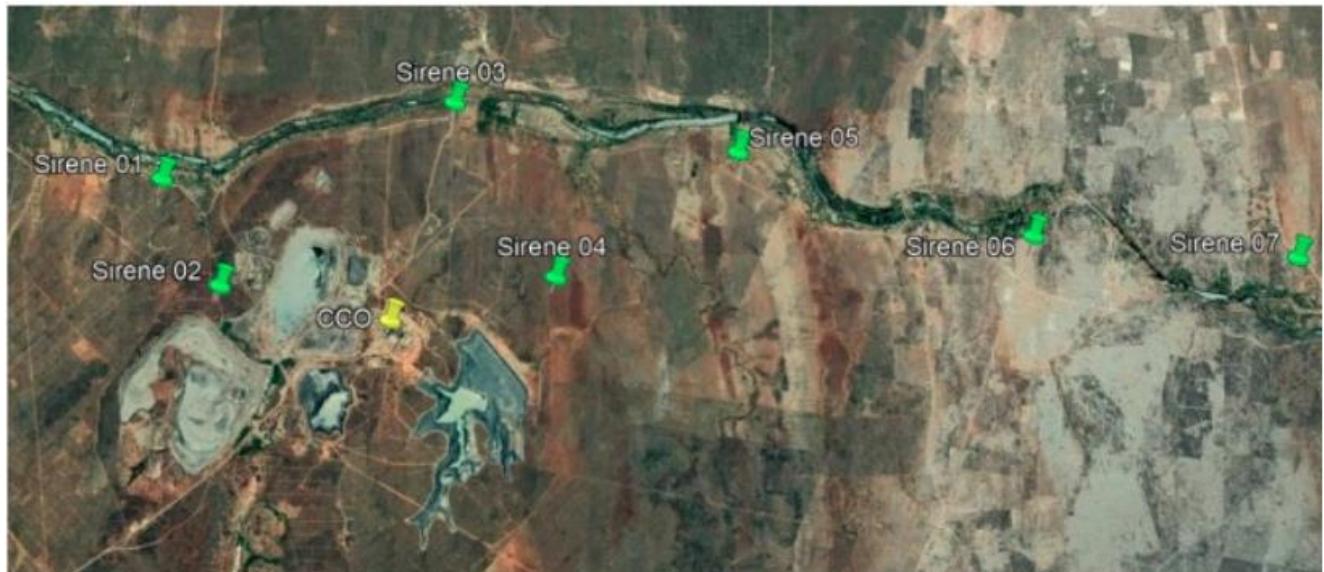
Figura 7-1 – Localização do sistema de alerta ao longo ZAS.

O sistema de comunicação em massa da EQUINOX GOLD/Mineração Santaluz conta com um sistema de sirenes, instaladas na ZAS, onde as coordenadas das sirenes estão na Tabela 7-1 e o mapa com a localização das mesmas está representado na Figura 7-1.

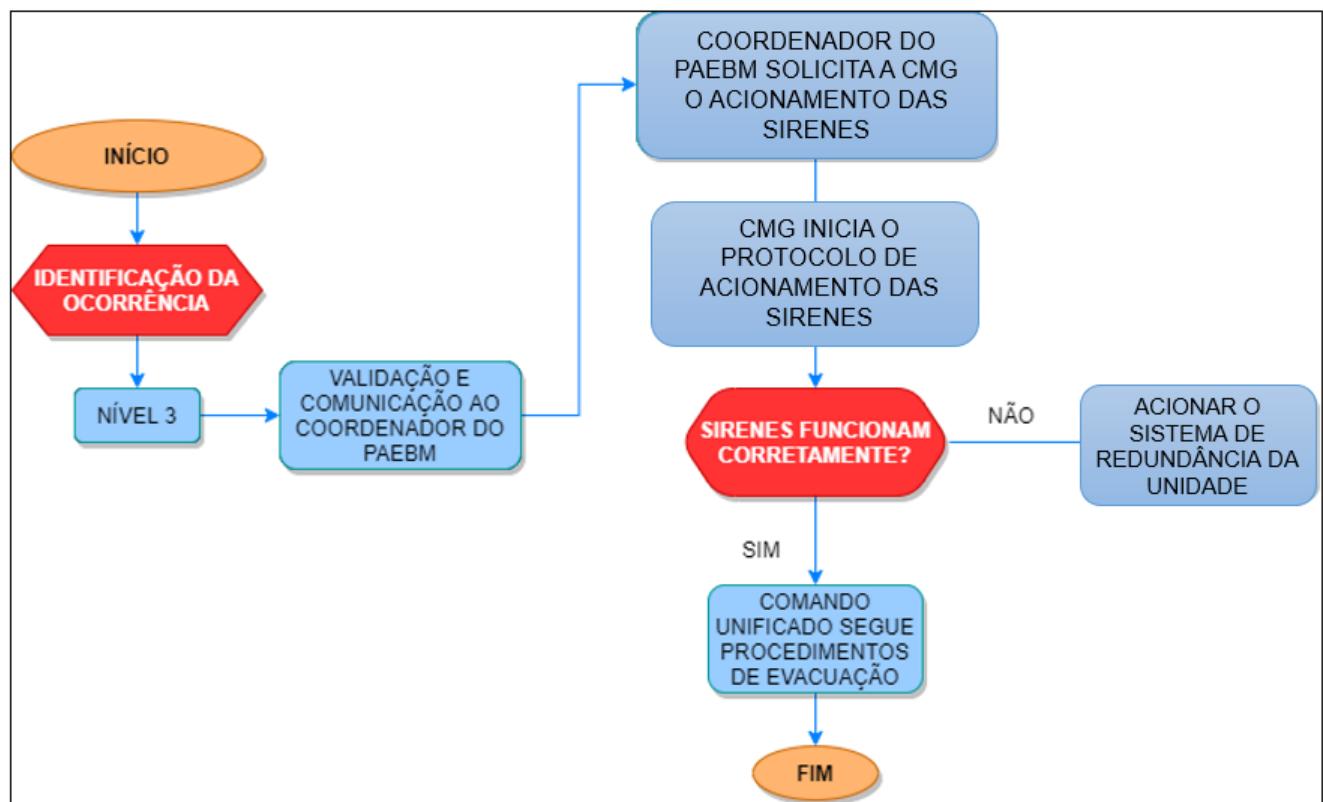
Figura 7-2 - Fluxograma para acionamento de sirenes.

A Figura 7-2 apresenta o fluxo de ações realizadas pela EQUINOX GOLD/Mineração Santa luz para o acionamento das sirenes de alerta a população localizada na ZAS. É importante notar que, durante esse fluxo de ações, existe um procedimento caso as sirenes não funcionem corretamente, o que certifica a comunicação de todos envolvidos.

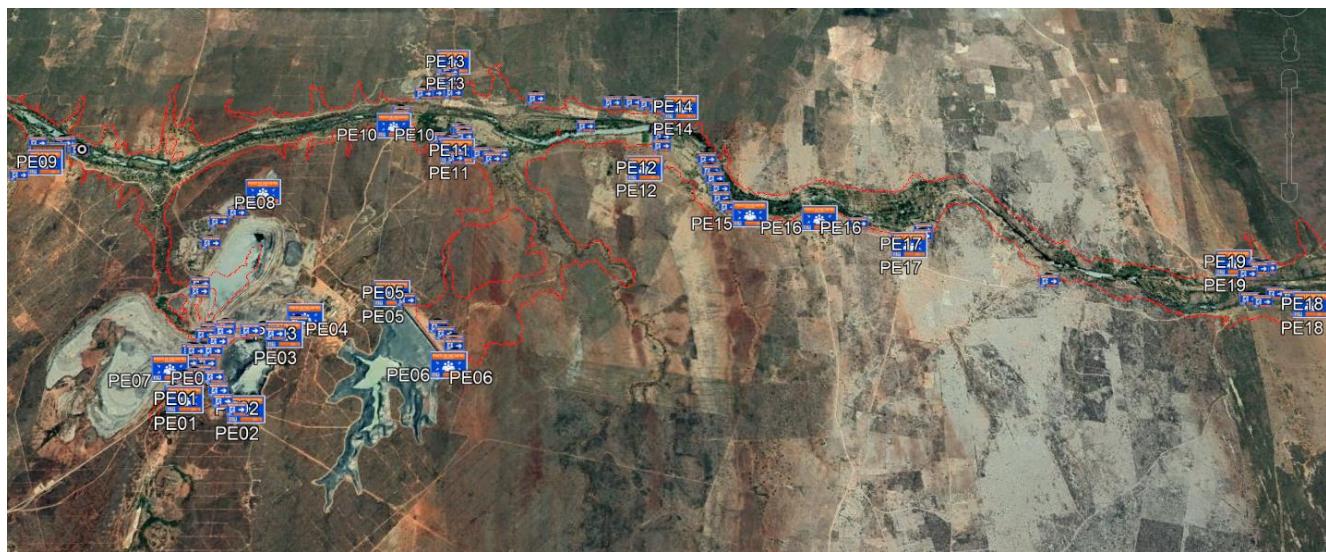
Figura 8-1 – Mapa com as rotas de fuga e pontos de encontro.

Para tanto, foram determinados os pontos de encontro em conjunto com as rotas de fuga. Os pontos de encontro e rotas de fuga estão apresentados na Figura 8-1 e suas respectivas coordenadas estão listadas na Tabela 8-2 e Tabela 8-3.

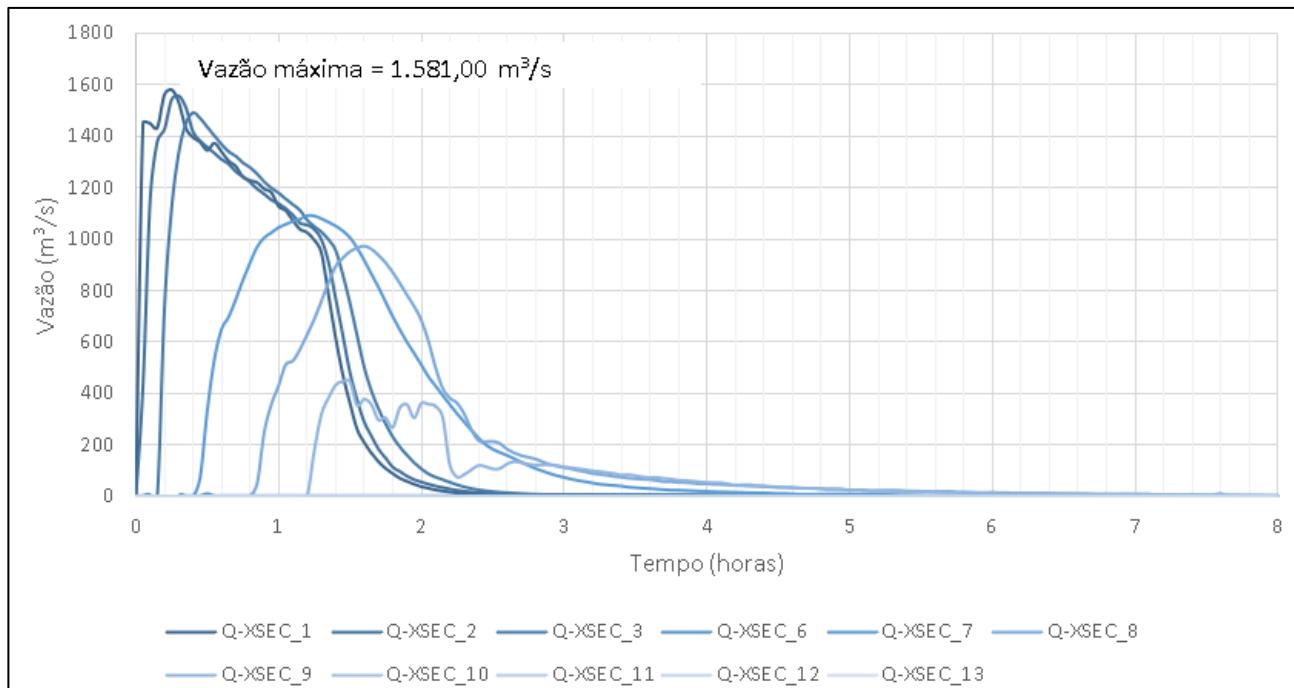
Figura 9-1 – Hidrograma de Ruptura – Cenário A – Ruptura isolada da Barragem de Flotação (El. 266,00 m). Fonte: SAFF-SLDM003-DB-003-R2.

Na Figura 9-1 é apresentado o hidrograma defluente, em caso de uma eventual ruptura do maciço da Barragem de Flotação, com cota da crista na El. 266,00 m, por galgamento.

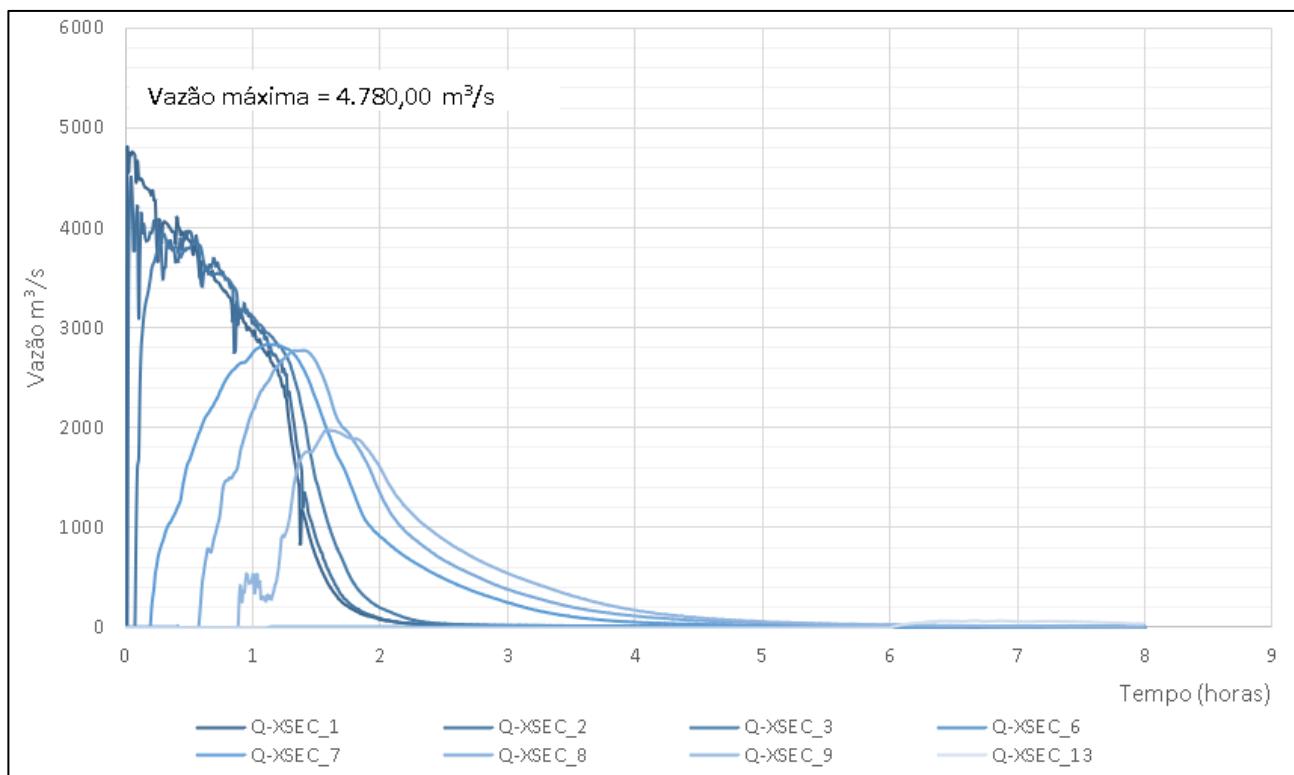
Figura 9-2 – Hidrograma de Ruptura – Cenário B - Ruptura isolada da Barragem de Flotação (El. 273,00 m) (Fonte: SAFF-SLDM003-DB-001-R2).

Na Figura 9-2 é apresentado o hidrograma defluente, em caso de uma eventual ruptura do maciço da Barragem de Flotação, com cota da crista na El. 273,00 m, por galgamento.

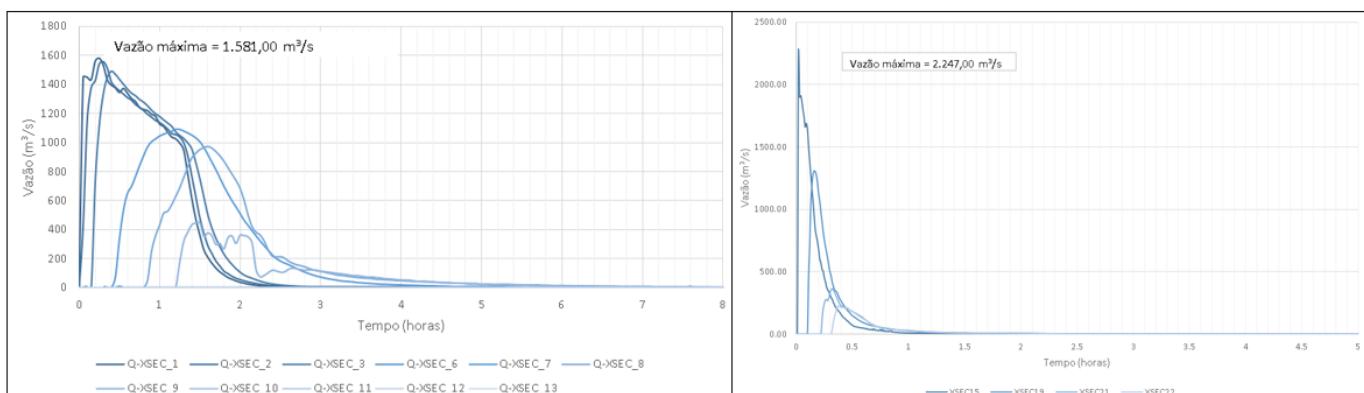
Figura 9-3 – Hidrogramas de Ruptura – Cenário C – Ruptura Conjunta da Barragem de Flotação (El. 266,00 m) e Barragem de Lixiviação (El. 268,00 m) (Fonte: SAFF-SLDM003-DB-001-R2).

Na Figura 9-3 são apresentados os hidrogramas defluentes, em caso de uma eventual ruptura do maciço da Barragem de Flotação e da Barragem de Lixiviação, simultaneamente.

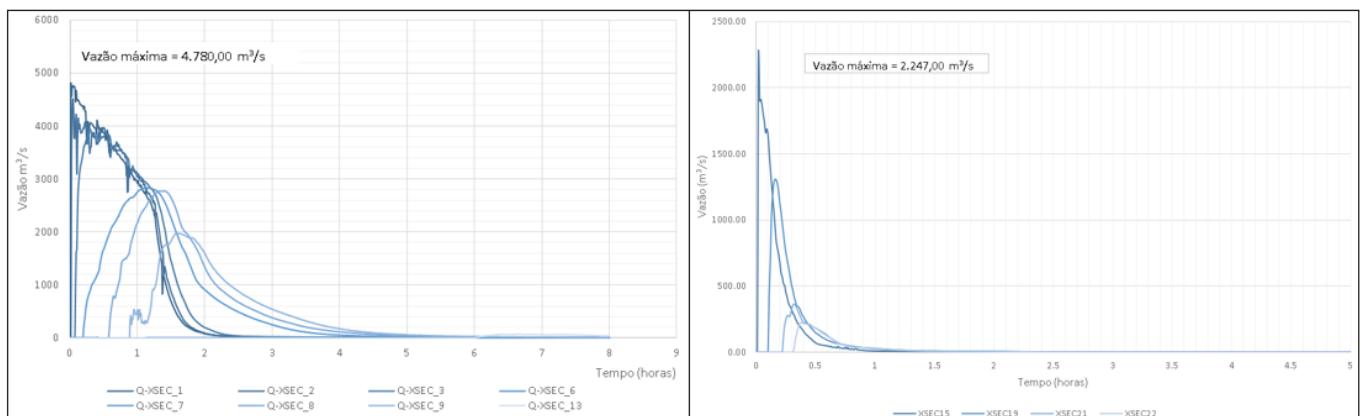
Figura 9-4 – Hidrogramas de Ruptura – Cenário D – Ruptura Conjunta da Barragem de Flotação (El. 273,00 m) e Barragem de Lixiviação (El. 268,00 m) (Fonte: SAFF-SLDL003-DB-001-R2).

Na Figura 9-4 são apresentados os hidrogramas defluentes, em caso de uma eventual ruptura do maciço da Barragem de Flotação e da Barragem de Lixiviação, simultaneamente. Para este cenário de ruptura conjunta, a vazão afluente ao reservatório da Barragem de Flotação equivale a 21,33 m³/s e, da Barragem de Lixiviação, 22,19 m³/s, em razão da ocorrência da PMP nas bacias das barragens.

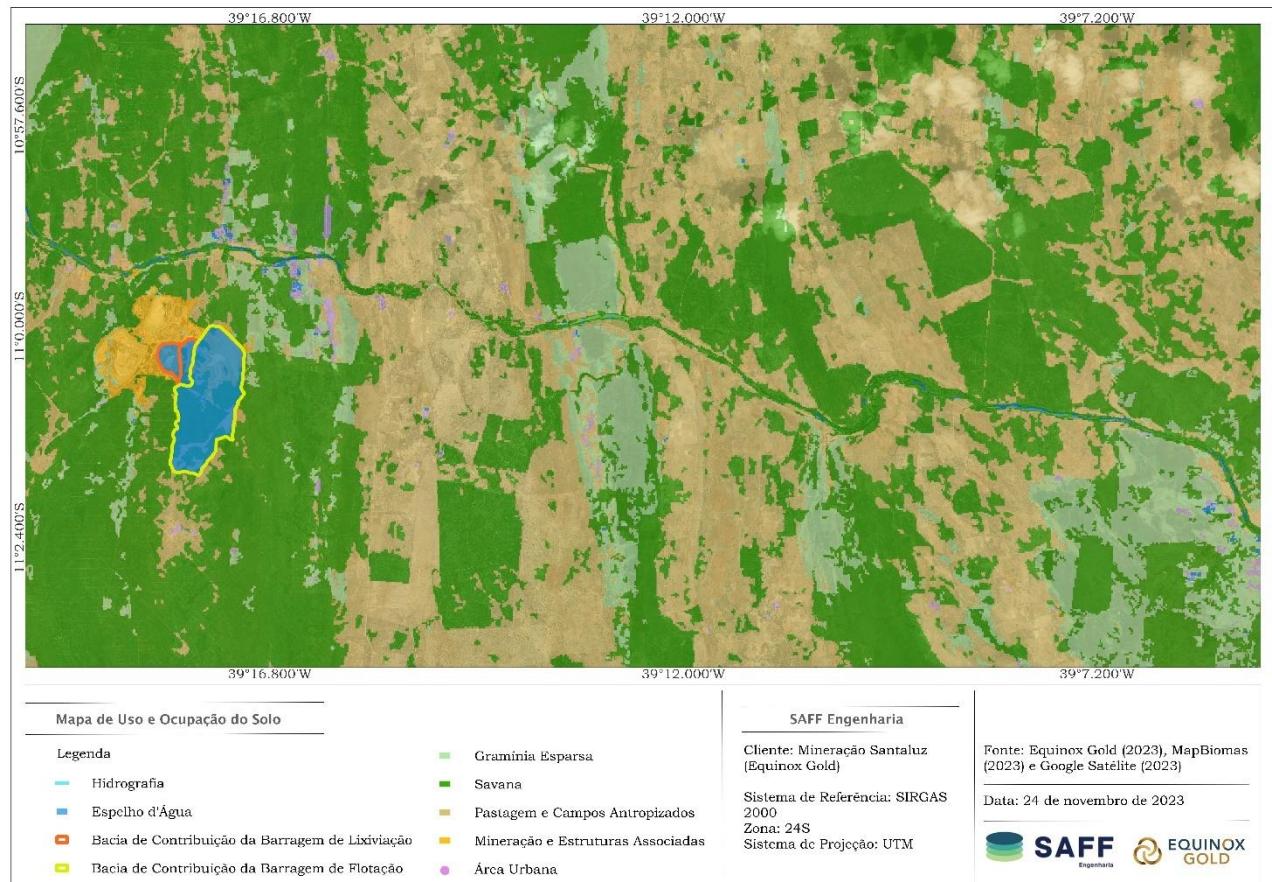
Figura 9-5 –Tipologia de uso e cobertura no vale a jusante da Barragem de Flotação. Fonte: SAFF-SLDL003-DB-001-R0

A Figura 9-5 apresenta a região contemplada pelo levantamento topográfico, que apresenta uma extensão aproximada de 30 km, com a classificação da tipologia de uso e cobertura do solo ao longo do vale principal a jusante da Barragem de Flotação.

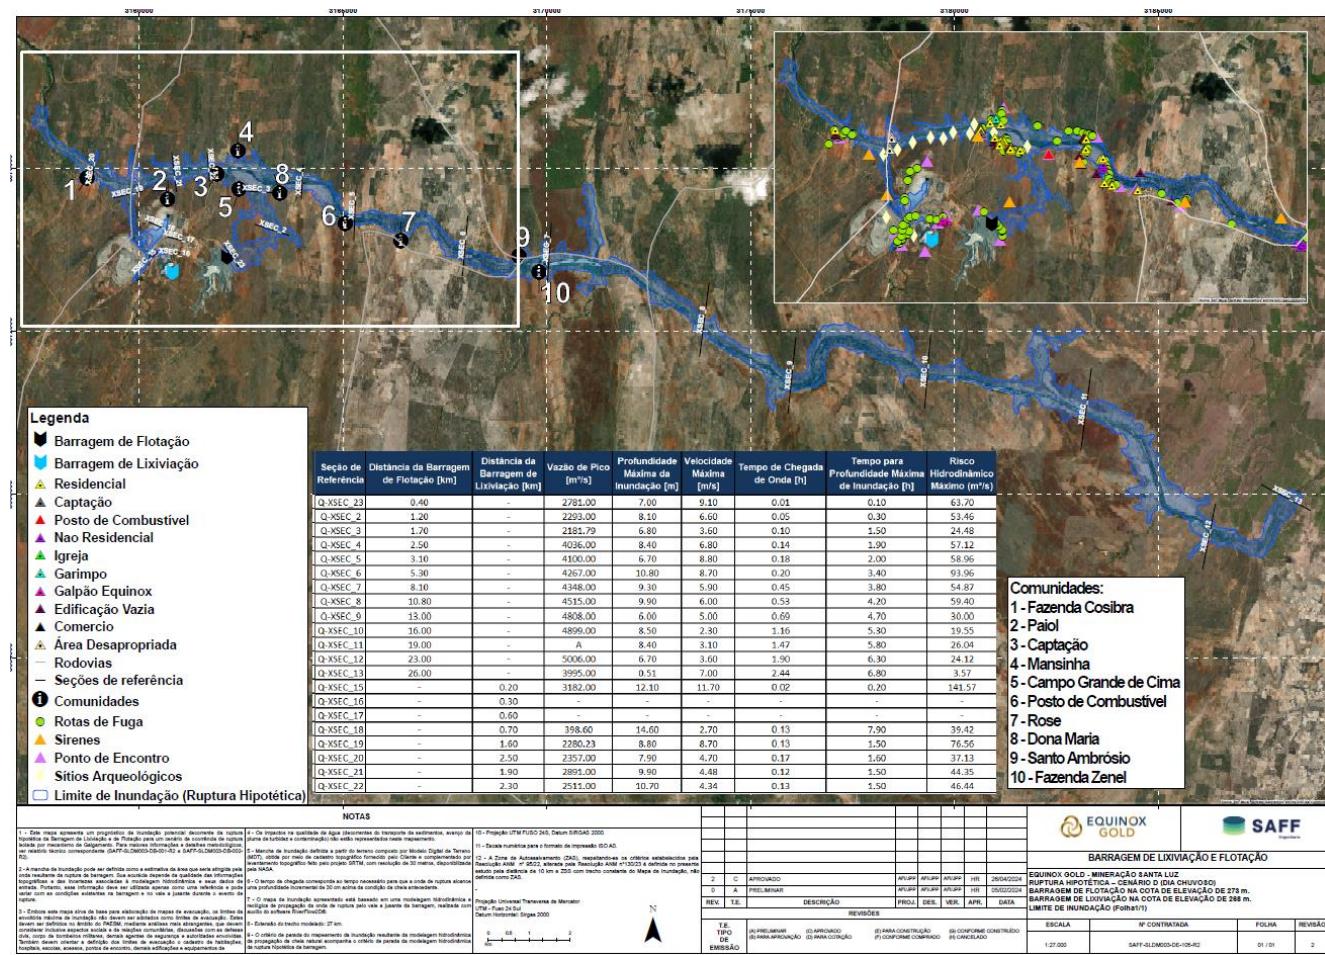
Figura 9-6 – Mapa de Envoltória Máxima de Inundação – Cenário D – Dia Chuvisco. Fonte: SAFF-SLDL003-DE-105-R2

- Envoltória Máxima de Inundação (Figura 9-6).
- Tempo de chegada da onda de cheia (Figura 9-7).

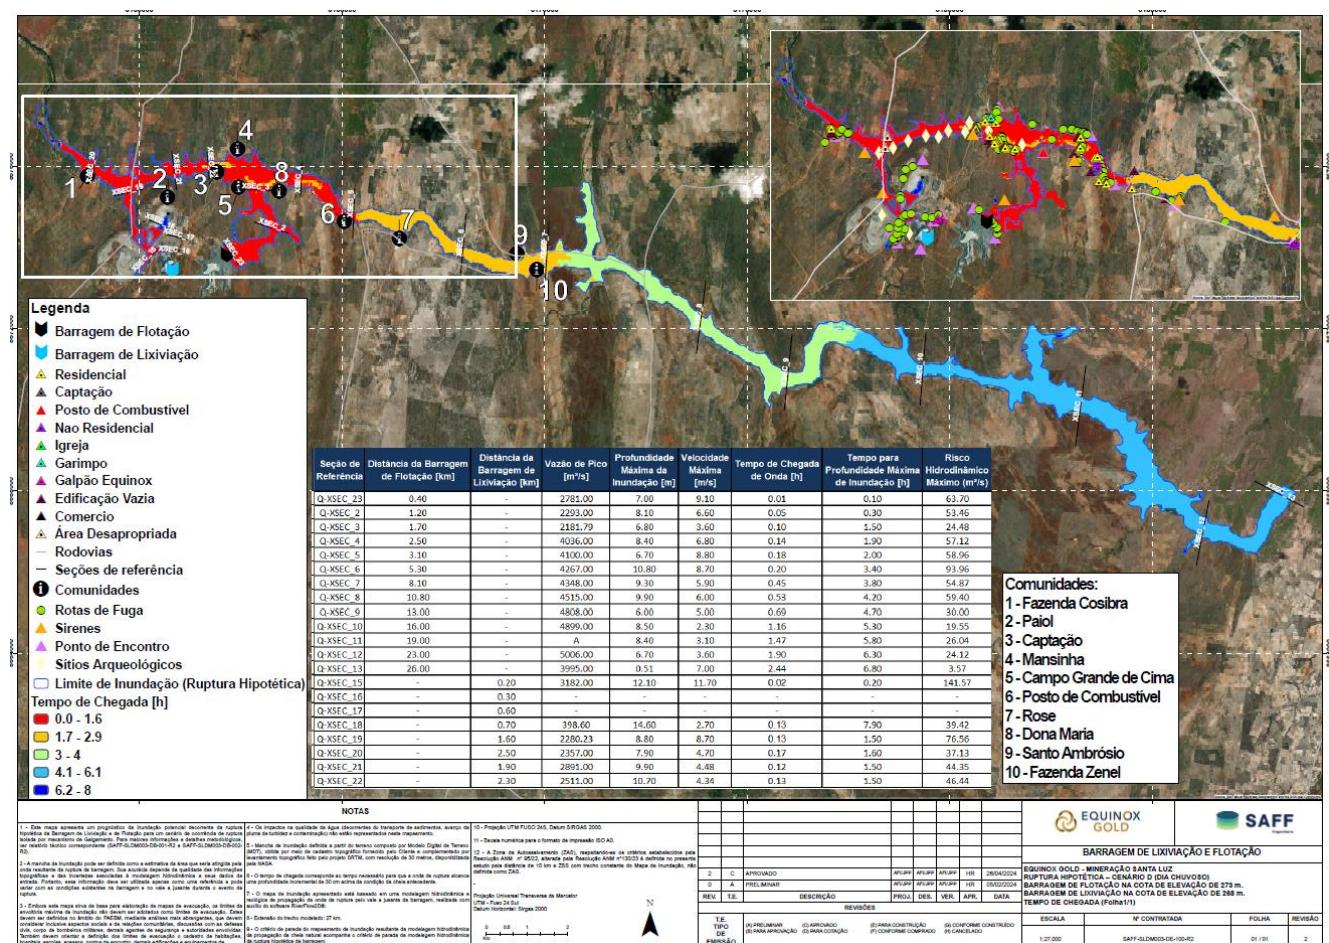
Figura 9-7 – Mapa Tempo de Chegada da Onda de Cheia – Cenário D – Dia Chuvisco. Fonte: SAFF-SLDL003-DE-100-R2

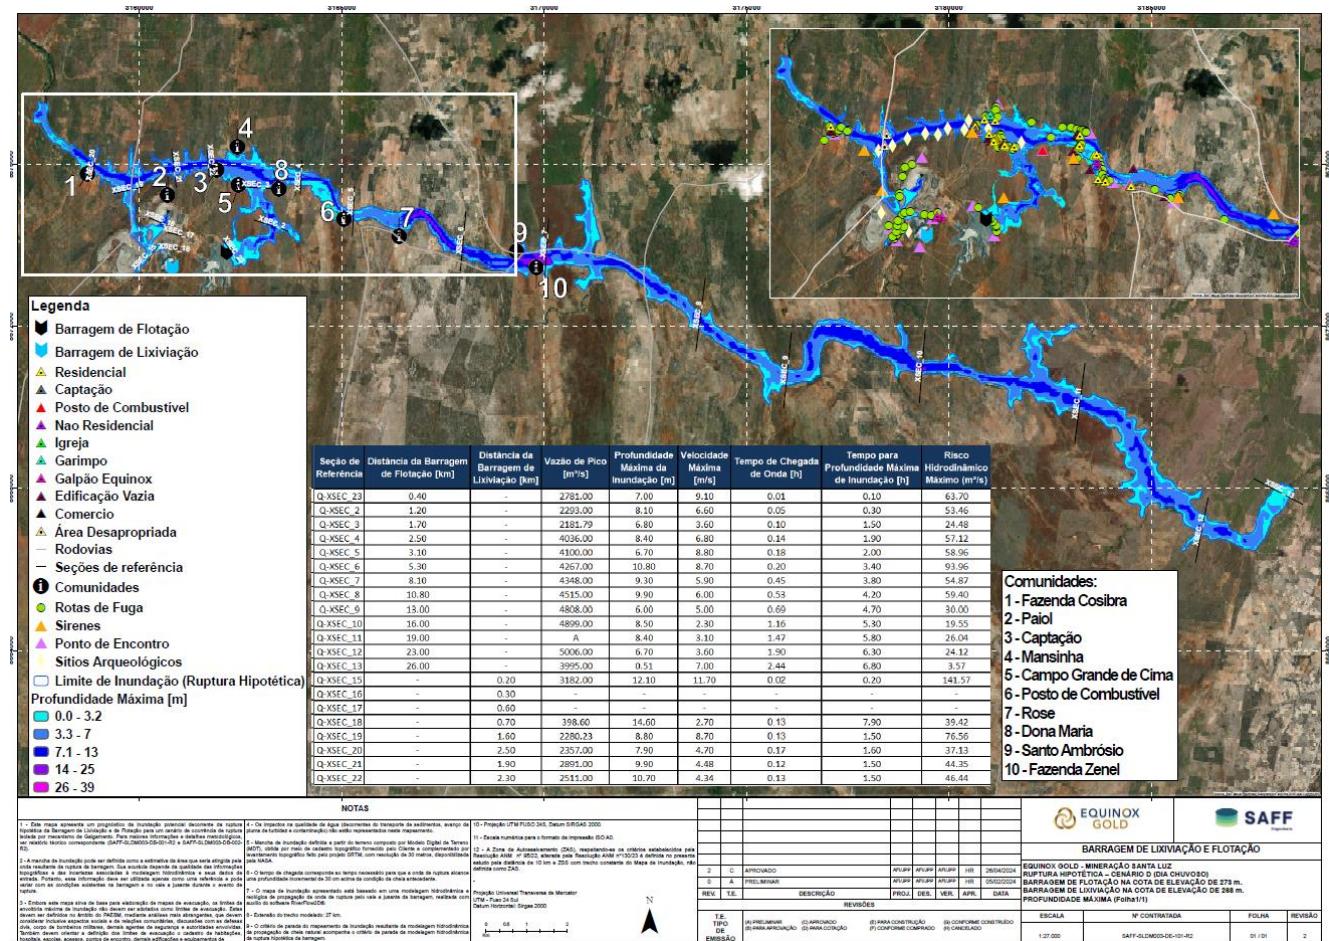
Figura 9-8 – Mapa Profundidades Máximas - Cenário D – Dia Chuvoso Fonte: SAFF-SLDL003-DE-101-R2.

- Profundidades da onda de cheia (

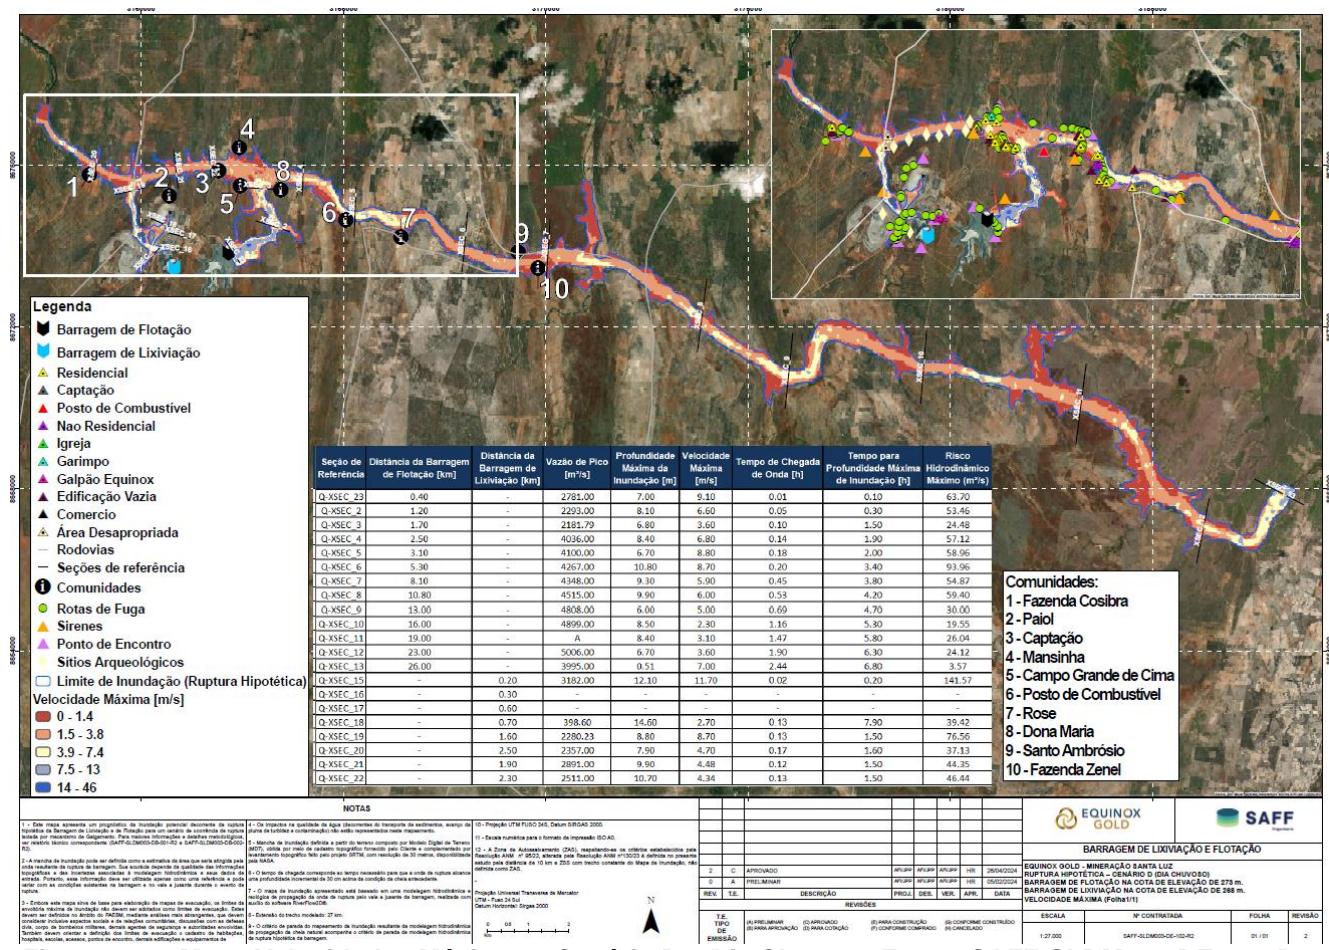
Figura 9-9 – Mapa Velocidades Máximas - Cenário D – Dia Chuvoso Fonte: SAFF-SLDL003-DE-102-R2.

- Velocidades da onda de cheia (

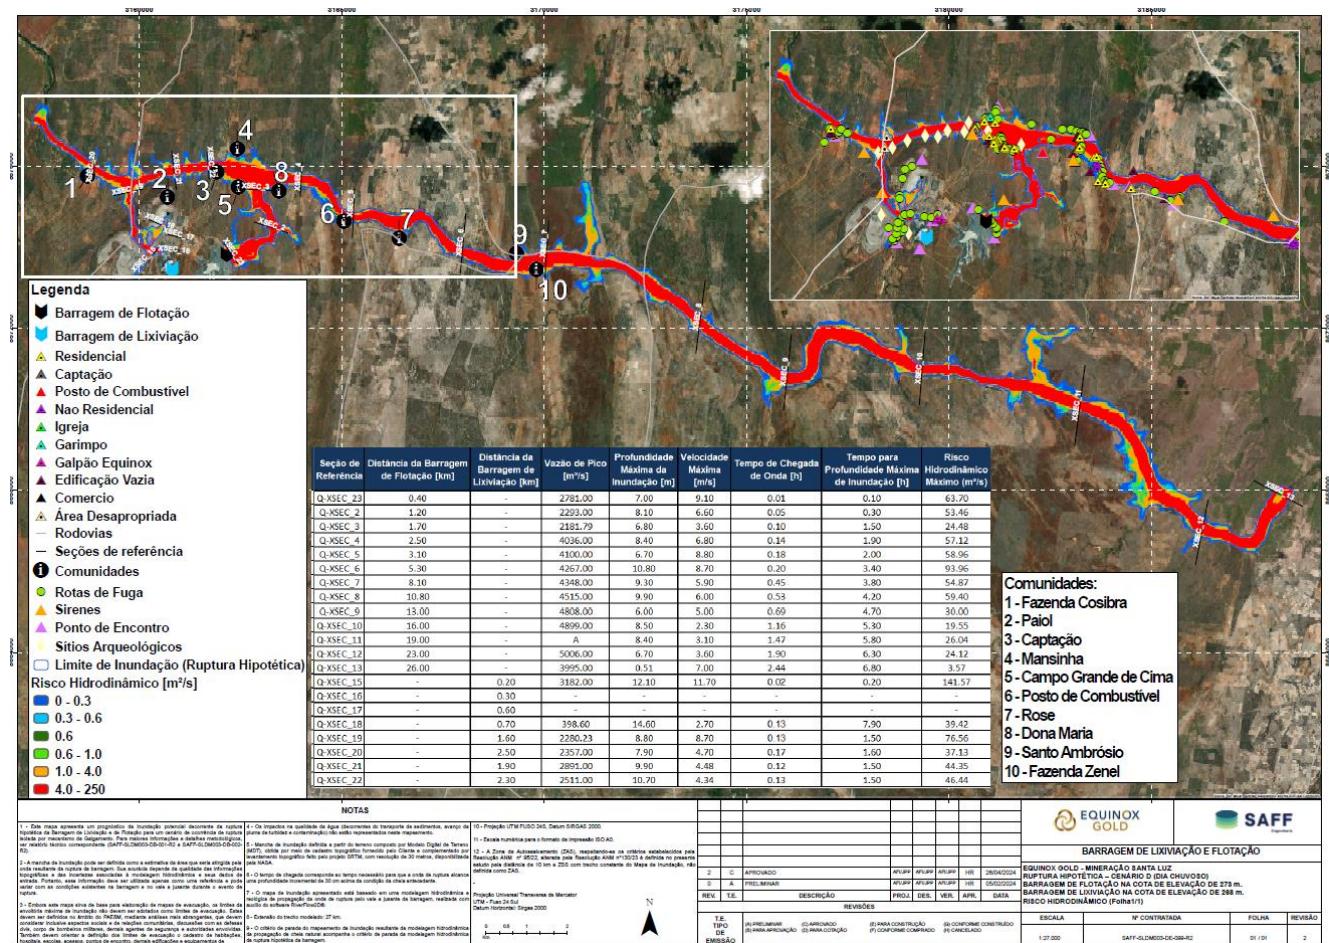
Figura 9-10 – Mapa Risco Hidrodinâmico Máximo – Cenário D – Dia Chuvisco. Fonte: SAFF-SLDL003-DE-99-R2

- Risco Hidrodinâmico Máximo (Figura 9-10).

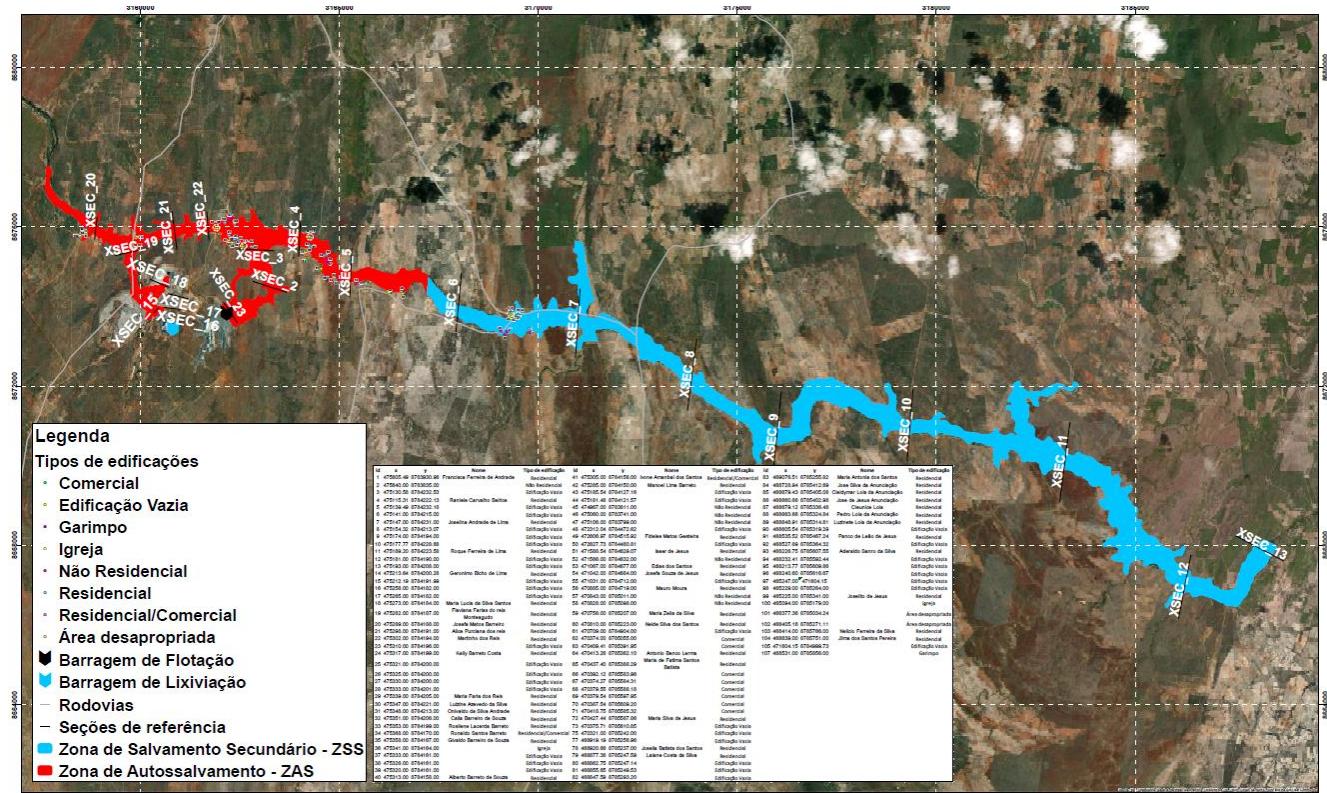
Figura 9-11 – Zona de Autossalvamento (ZAS) e Zona de Segurança Secundária (ZSS). Fonte: SAFF-SLDL003-DB-057-R1

No estudo de ruptura hipotética adotou-se como critério para escolha da Zona de Autossalvamento (ZAS) a região constante no Mapa de Inundação em que a onda de inundação tenha percorrido um trecho de 10 km a partir do eixo da Barragem de Flotação ao longo do rio Itapicuru, conforme apresentado na Figura 9-11.

Ressalta-se que, na definição da ZAS foi considerado o cenário de ruptura de maior dano na região, Cenário D, que corresponde a ruptura conjunta da Barragem de Flotação na El. 273,00 m e da Barragem de Lixiviação (El. 268,00 m), caracterizada como área de maior risco apresentado no Mapa de Inundação, conforme recomendado pela ANM.
