PLANO DE AÇÃO DE EMERGÊNCIA PARA BARRAGENS DE MINERAÇÃO (PAEBM) BARRAGEM DE FLOTAÇÃO

SANTA LUZ DESENVOLVIMENTO MINERAL (SLDM)

SANTALUZ (BA)

SAFF-SLDM003-PAE-003-R4

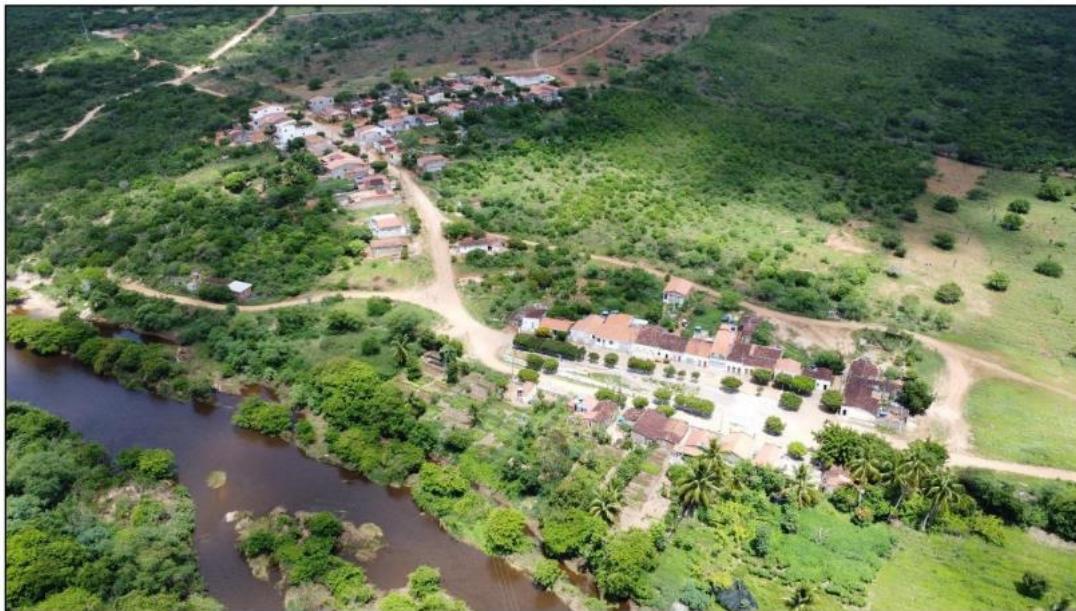
Figura 0-1 – Vista aérea da comunidade Santo Ambrósio. Fonte (Tellus)

De acordo com a pesquisa da Tellus, a comunidade de Santo Ambrósio, conforme pode ser observado na Figura 0-1 está localizada a uma distância aproximada de 7,6 Km das barragens da SLDM, sendo a comunidade a mais distante da mancha de inundação da ZAS. Apenas as edificações abaixo dos 230 metros seriam afetadas em caso de rompimento da barragem. Diante disso, somente foi realizado o cadastro nesta área em específico. Na comunidade, foram cadastradas 48 edificações, conforme apresentado na Tabela 0-1.
