**PLANO DE AÇÃO DE
EMERGÊNCIA PARA
BARRAGENS DE
MINERAÇÃO (PAEBM)
BARRAGEM DE
LIXIVIAÇÃO**

SANTA LUZ DESENVOLVIMENTO MINERAL (SLDM)

SAFF-SLDM003-PAE-004-R4

Unidade:			
			EQUINOX GOLD – MINERAÇÃO SANTA LUZ			
			Verificador:			
			Ubaldo Rodrigues da Cruz Neto			
			Aprovador:			
Títulos do documento:						
SLDM - BARRAGEM DE LIXIVIAÇÃO PLANO DE SEGURANÇA DE BARRAGEM - VOLUME V PLANO DE AÇÕES DE EMERGÊNCIA PARA BARRAGENS DE MINERAÇÃO - PAEBM

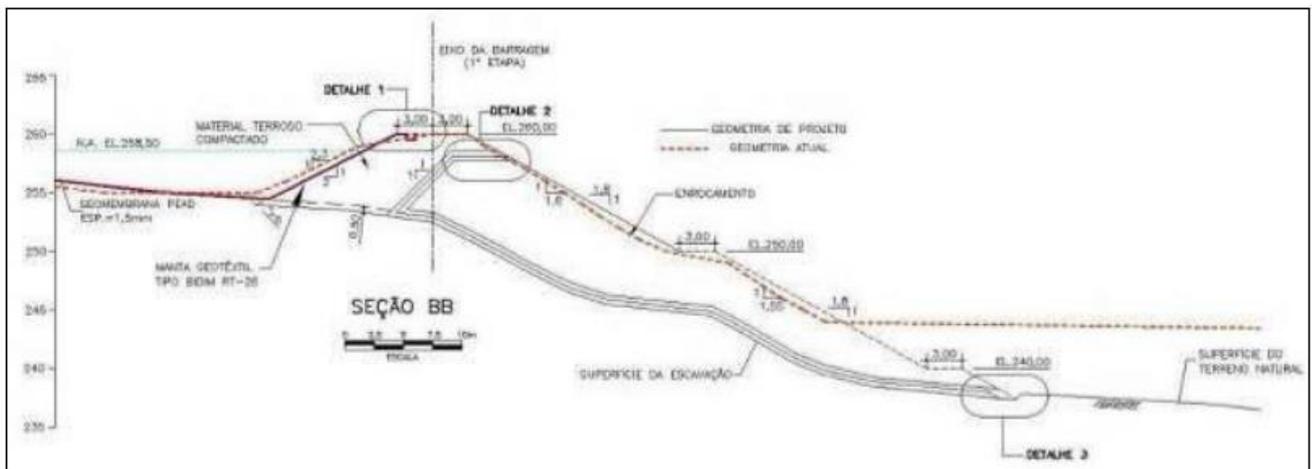
Figura 2-1 – Seção típica da Barragem de Lixiviação - 1ª Etapa – Maciço Atual El. 260,00 m (PSL01-510-C-DW-0056).

260,00 m. O maciço da 1ª Etapa foi implantado com altura máxima de 22,0 m (El. 260,00m – El. 268,00m), apresentando, aproximadamente, 6,0 m de largura de crista e 512,0 m de comprimento com bermas intermediárias de 3,0 m de largura nas Elevações 240,00 e 250,00 m. A inclinação dos taludes de jusante prevista em projeto era de 1,80H:1,00V, com talude de montante em um plano único com inclinação de 2,00H:1,00V, recoberto por geomembrana de PEAD (Figura 2-1). Contudo, após avaliação da topografia utilizada no projeto executivo de alteamento elaborado pela VOGBR (VG15-077-1-EG-DWG-0003_1), observou-se que o talude de jusante apresentava uma inclinação variável entre 1,55H:1,00V a 1,75H:1,00V, com um aterro recoberto a saída da drenagem interna prevista em projeto (Figura 2-1).

Existe, ainda, um projeto executivo para a 2ª Etapa de Alteamento elaborado pela VOGBR em dezembro de 2015, mantendo o mesmo conceito do projeto de alteamento inicial, alterando, apenas, a elevação final do maciço para a El. 266,00m. Conforme o descritivo de projeto, documento de nº PSL01-510-C-OM-0002, o maciço da barragem foi concebido com seção mista em solo e enrocamento, com vedação a montante (Figura 2-1).

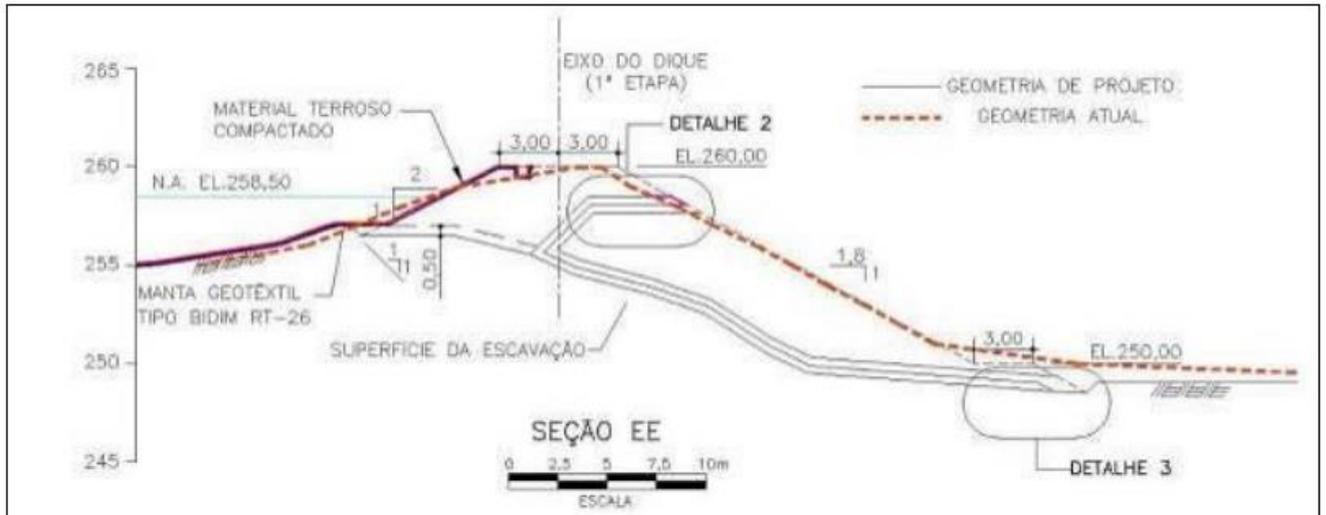
Figura 2-2 – Seção típica do dique de sela - El. 260,00 m (PSL01-510-C-DW-0056).

O projeto da Barragem de Lixiviação previu a construção da nova barragem incorporada à existente, sendo o novo reservatório totalmente revestido. Na região a montante do vale, também foi alteado um dique existente (Dique de Sela), com as mesmas características geométricas da barragem, de modo a limitar a área do reservatório a ser revestida com geomembrana. A Figura 2-2 apresenta a seção típica do dique de sela.

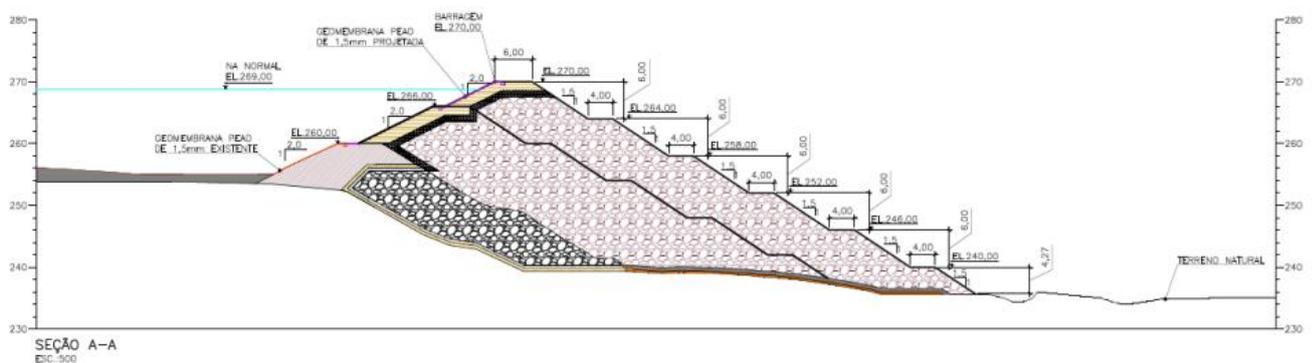
Figura 2-3– Seção alteamento maciço principal da barragem de Lixiviação – configuração final para o alteamento na El. 270,00 m.

Na configuração em que se encontrava na data da inspeção, 07 de março de 2023, o maciço principal apresentava crista na El. 268,00 m, em quase sua totalidade, e cerca de 1.200,0 m de comprimento. A Figura 2-3 apresenta a geometria final para o alteamento na El. 270,00 m, que se encontrava paralisada.

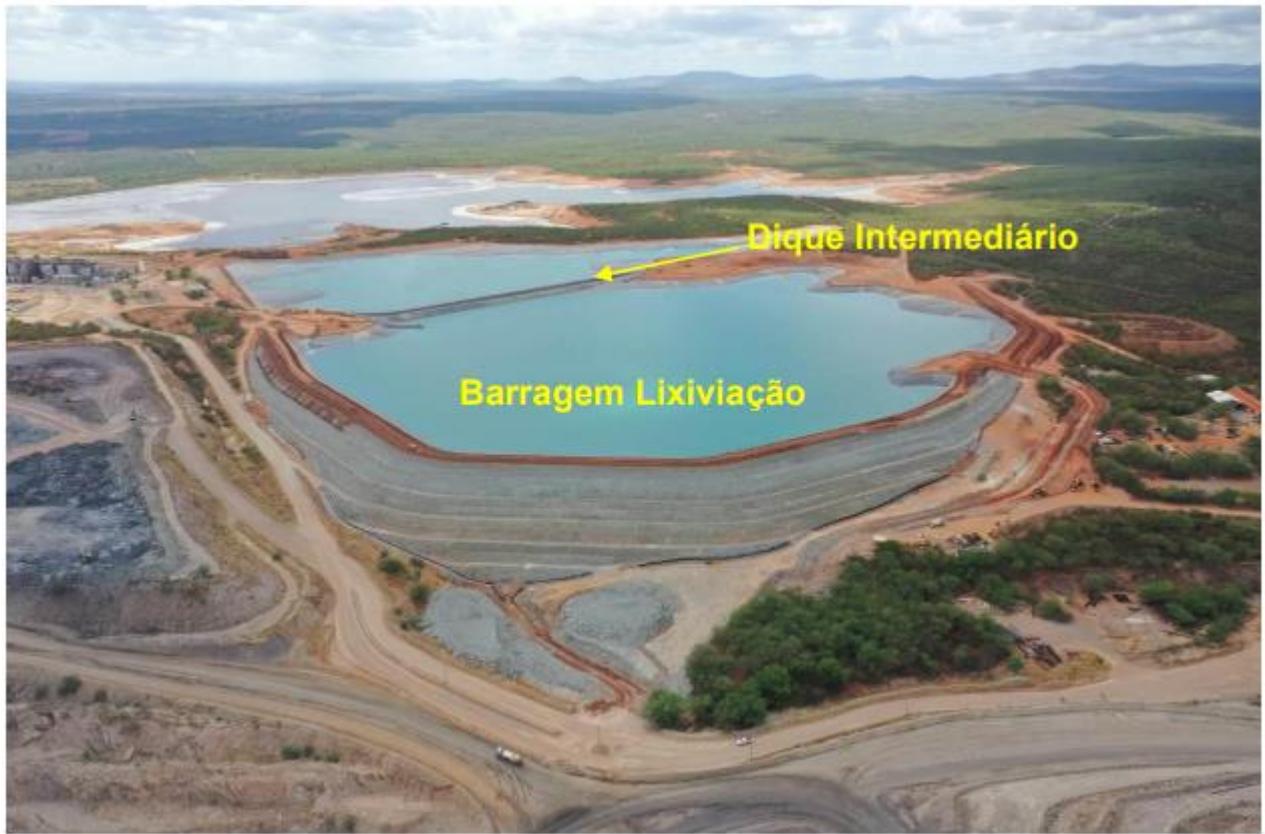
Figura 2-4 - Visão Geral da Barragem Lixiviação da Unidade Santa Luz/ março de 2023. Fonte (Geoestável)

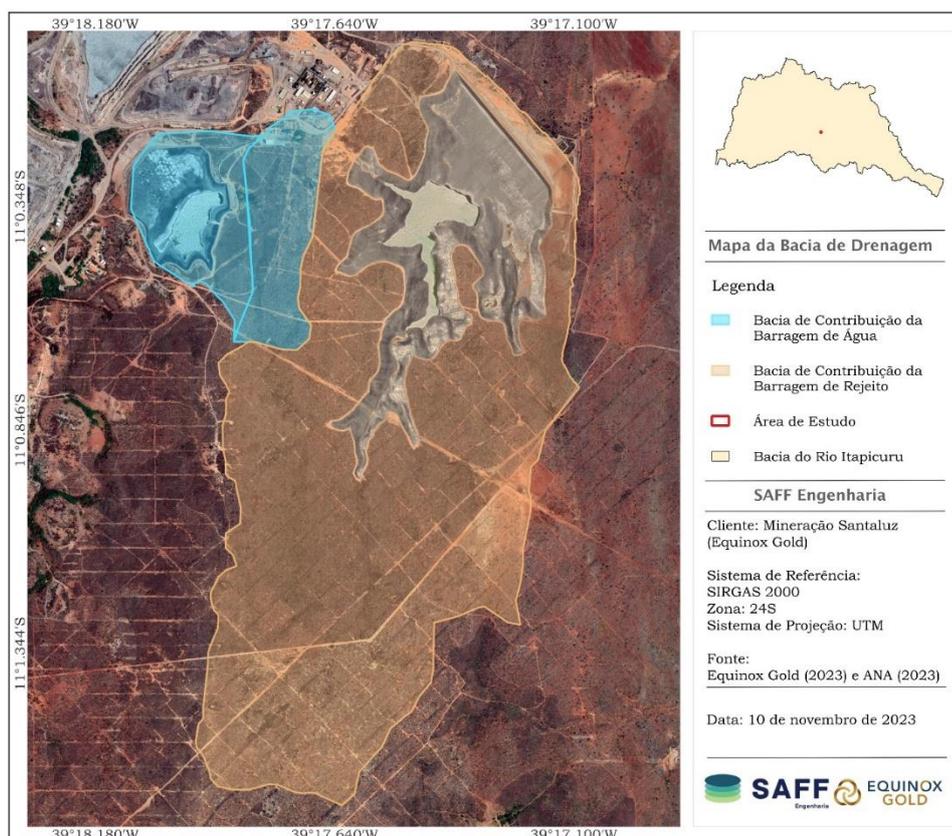
Figura 2-5 - Área de Drenagem da Barragem de Lixiviação e Flotação.

A Barragem de Água de Processos drena uma área total de aproximadamente 0,25 km² conforme apresentado na Figura 2-5, e apresenta talvegue com extensão de aproximadamente 192 m, com declividade de 3,13%. O tempo de concentração estimado pela metodologia de Kirpich resultou em 4,25 min, e o lag time resultou em 2,55 min.

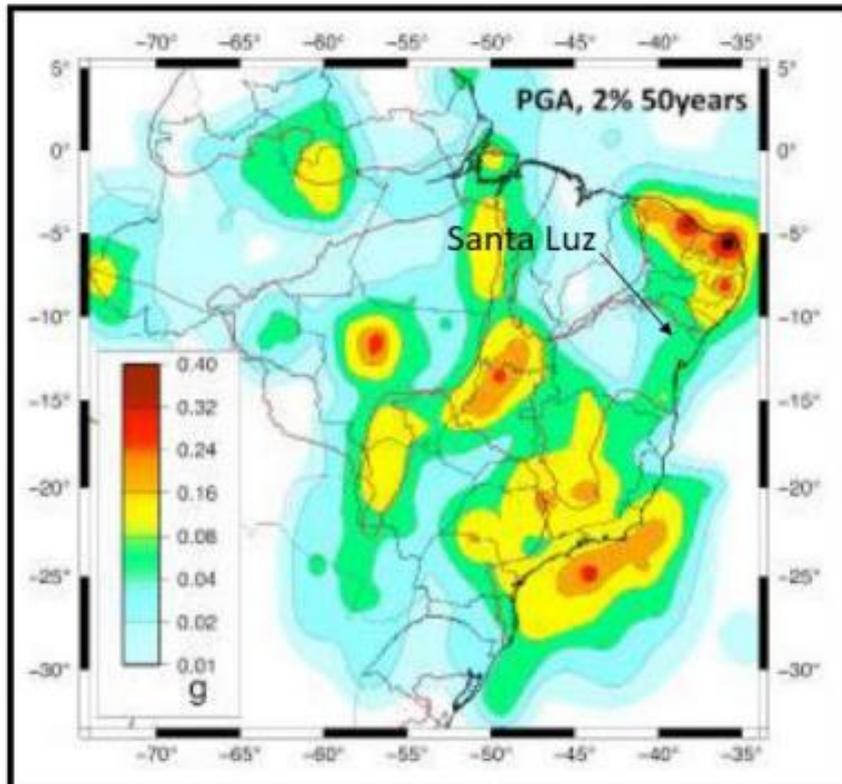
Figura 2-6 - Mapas de Ameaça Sísmica (“Seismic Hazard Maps”) para aceleração de pico (Peak Ground Acceleration - PGA) em rocha, para probabilidades de 2% de excedência em 50 anos, correspondendo a período de 2475 anos. Extraído de Assumpção et al., (2016)

Neste caso, será utilizado as considerações de Assumpção et al. (2016), em artigo publicado no boletim SBG – Publicação da Sociedade Brasileira de Geofísica Número 96 – ISSN 2177-9090, no qual estabelece os Mapas de Ameaça Sísmica (“Seismic Hazard Maps”) para aceleração de pico em rocha (Peak Ground Acceleration - PGA) para regiões do Brasil, considerando a figura para TR de 2.475 anos conforme a Figura 2-6.

Conforme indicado na Figura acima, o município de Santa Luz está inserido na zona com aceleração máxima de 0,08 g. Portanto, o valor adotado para o coeficiente de aceleração sísmica horizontal (K_h) nas análises pseudoestática seria igual a 0,04 g. Neste caso, tendo em vista que as possíveis acelerações de ocorrer na área são baixas, seguiram-se as recomendações da Eletrobrás para projetos de usinas hidrelétricas em regiões assísmicas, em que barragens de terra devem ser verificadas considerando uma aceleração de 0,05 g na direção horizontal.

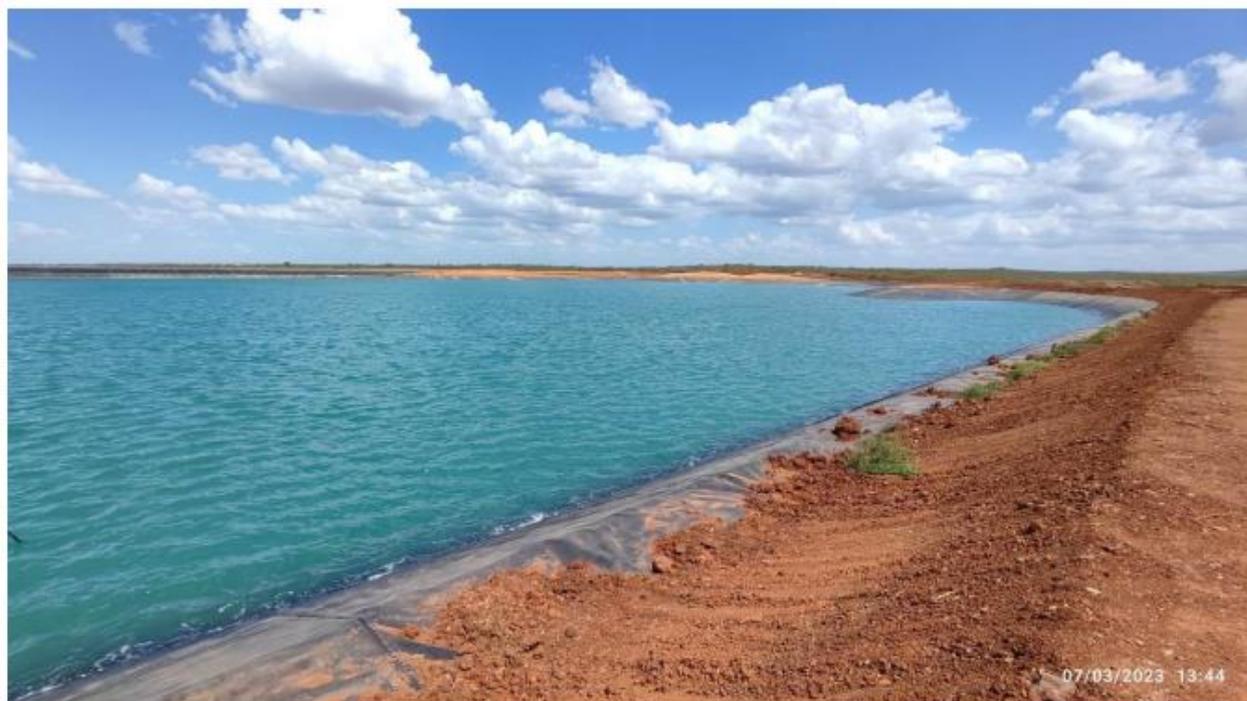
Figura 2-7 – Vista geral do reservatório da Barragem de Lixiviação.

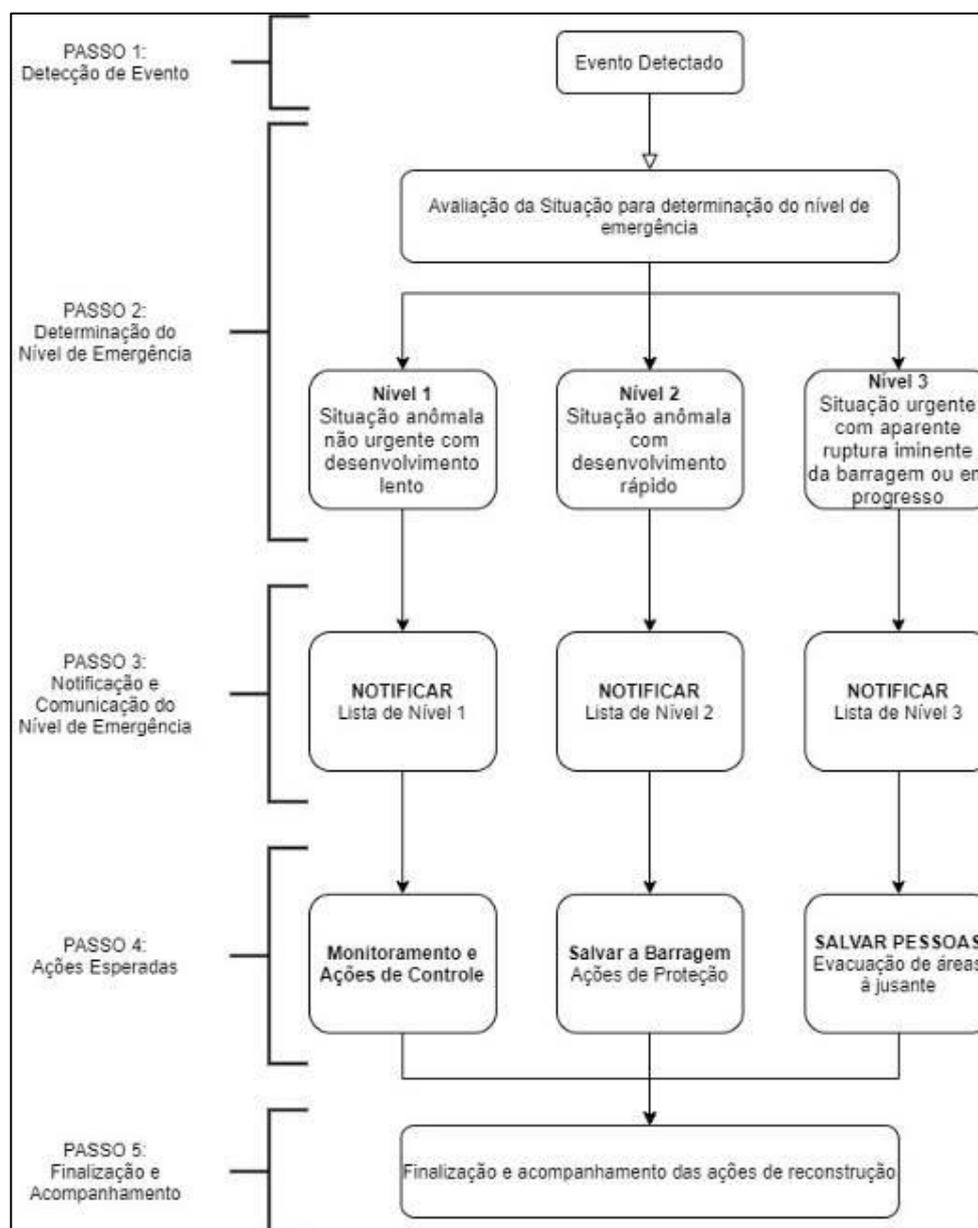
Figura 3-1 – Sequência lógica de ações do processo de classificação das situações.

entender as possíveis causas que se relacionam ao modo de falha ao qual a barragem encontra-se vulnerável. A Figura 3-1 apresenta a sequência de ações de tal processo.

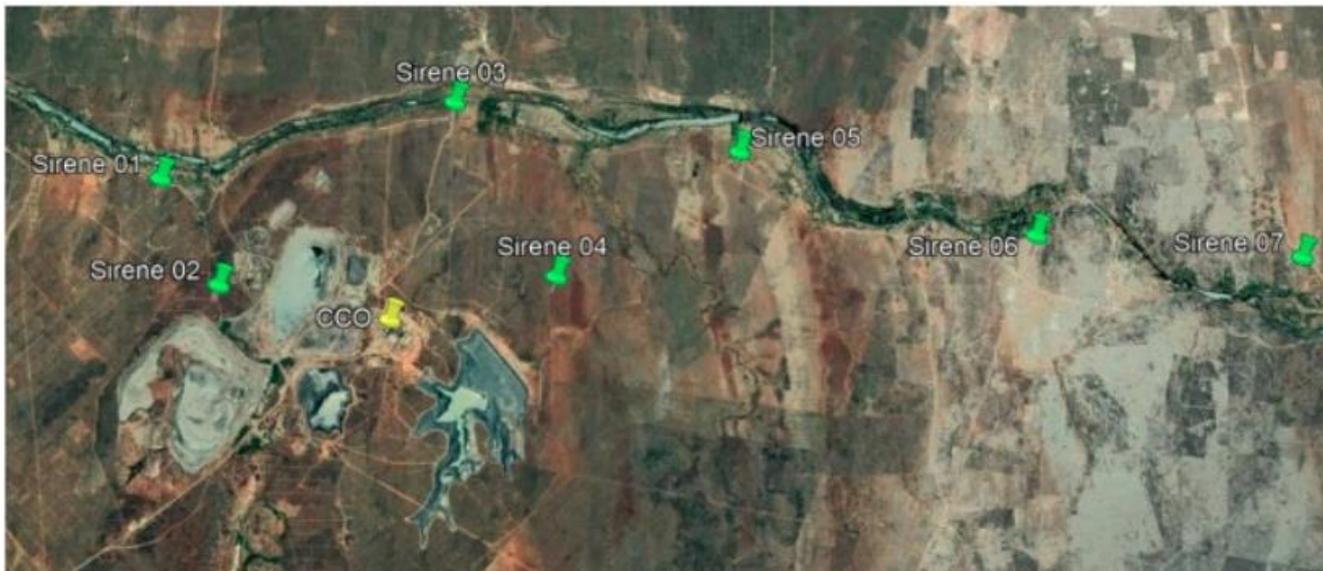
Figura 7-1 – Localização do sistema de alerta ao longo ZAS.

O sistema de comunicação em massa da EQUINOX GOLD/Mineração Santaluz conta com um sistema de sirenes, instaladas na ZAS, onde as coordenadas das sirenes estão na Tabela 7-1 e o mapa com a localização das mesmas está representado na Figura 7-1.

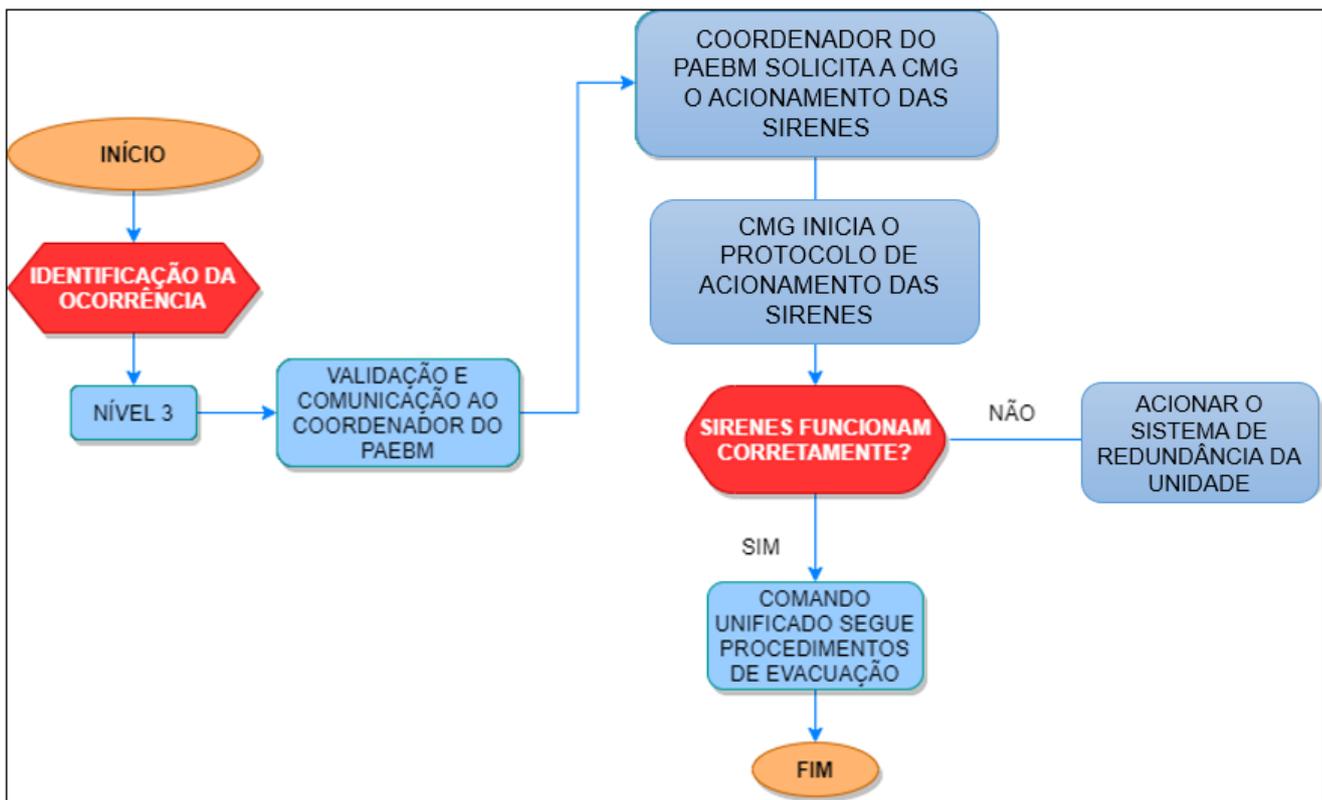
Figura 7-2 - Fluxograma para acionamento de sirenes.

A Figura 7-2 apresenta o fluxo de ações realizadas pela EQUINOX GOLD/Mineração Santa luz para o acionamento das sirenes de alerta a população localizada na ZAS. É importante notar que, durante esse fluxo de ações, existe um procedimento caso as sirenes não funcionem corretamente, o que certifica a comunicação de todos envolvidos.

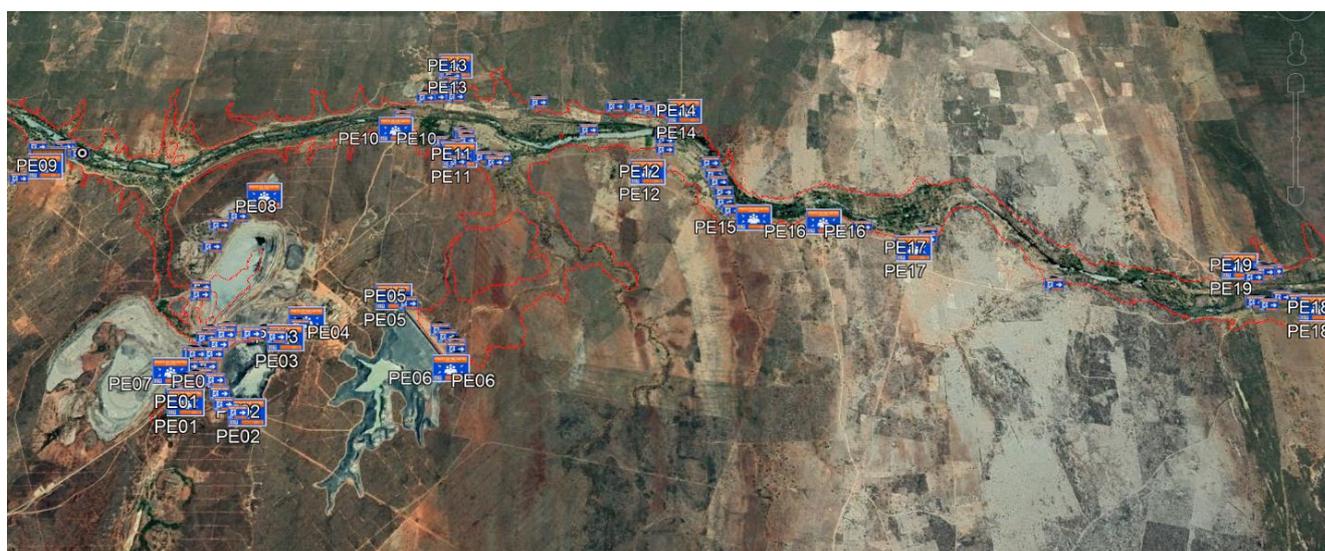
Figura 8-1 – Mapa com as rotas de fuga e pontos de encontro.

Para tanto, foram determinados os pontos de encontro em conjunto com as rotas de fuga. Os pontos de encontro e as rotas de fuga estão apresentados no mapa da Figura 8-1 e suas respectivas coordenadas estão listadas na Tabela 8-2 e Tabela 8-3.

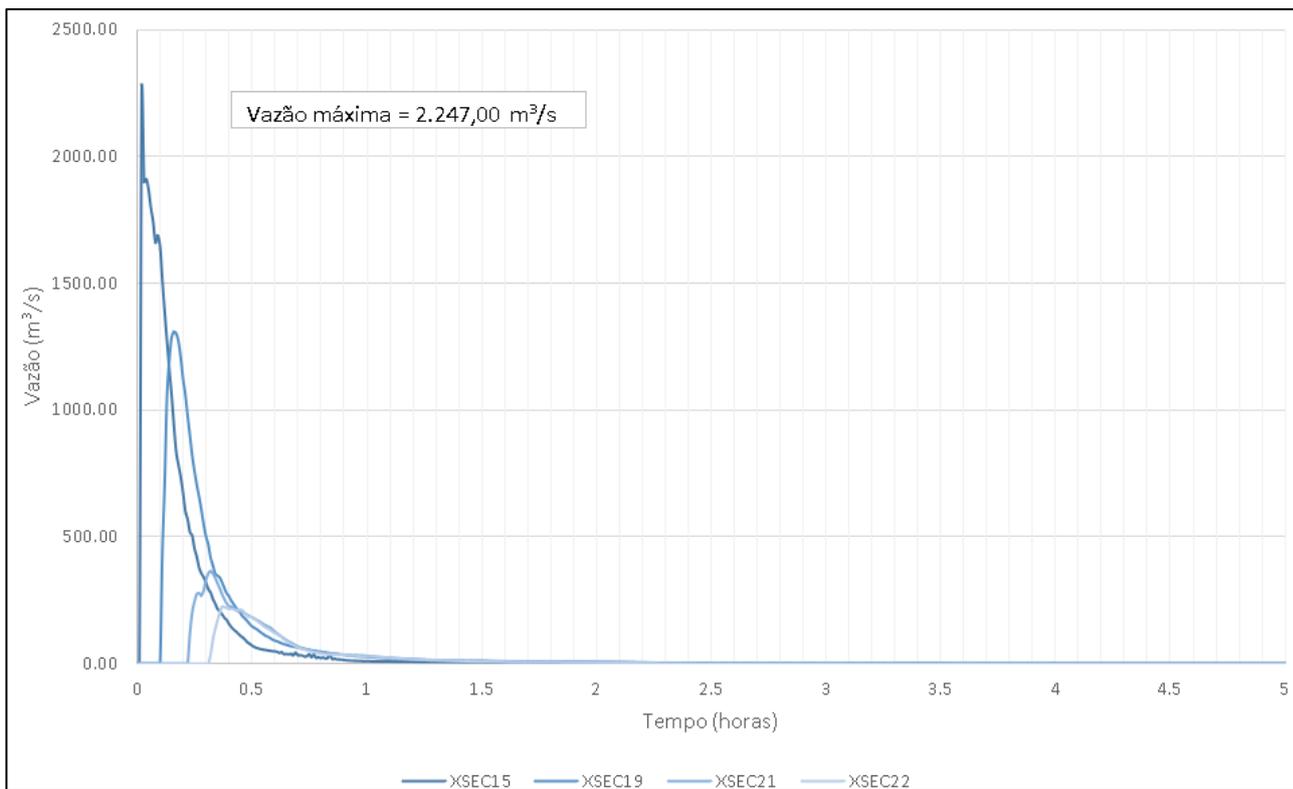
Figura 9-1 – Hidrograma de Ruptura – Cenário A – Ruptura isolada da Barragem de Lixiviação (El. 268,00 m). Fonte: SAFF-SLDM003-DB-004-R2.

Na Figura 9-1 é apresentado o hidrograma defluente, em caso de uma eventual ruptura por abertura de brecha na porção central do maciço da Barragem de Lixiviação, com cota da crista na El. 268,00 m, por galgamento.

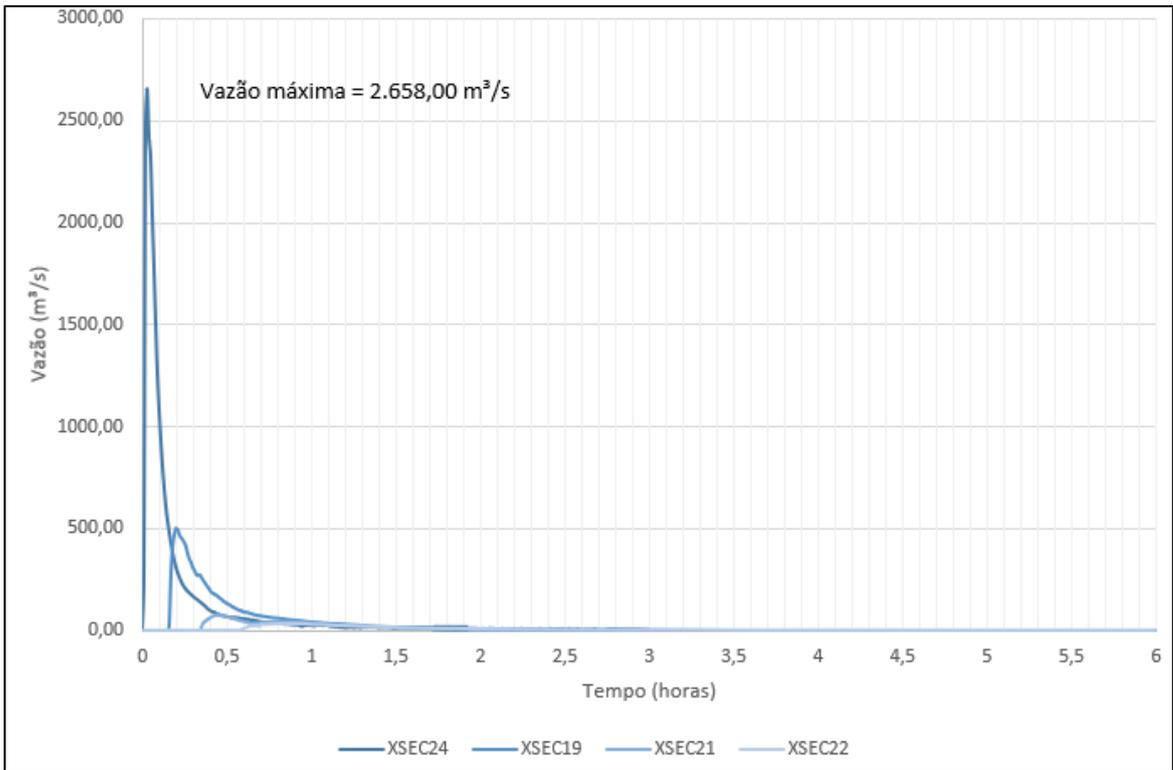
Figura 9-2 – Hidrograma de Ruptura – Cenário B - Ruptura isolada da Barragem de Água (El. 268,00 m) com abertura de brecha na ombreira esquerda. Fonte: SAFF-SLDM003-DB-004-R2.

Na Figura 9-2 é apresentado o hidrograma defluente, em caso de uma eventual ruptura por abertura de brecha na porção da ombreira esquerda do maciço da Barragem de Lixiviação, com cota da crista na El. 268,00 m, por galgamento.

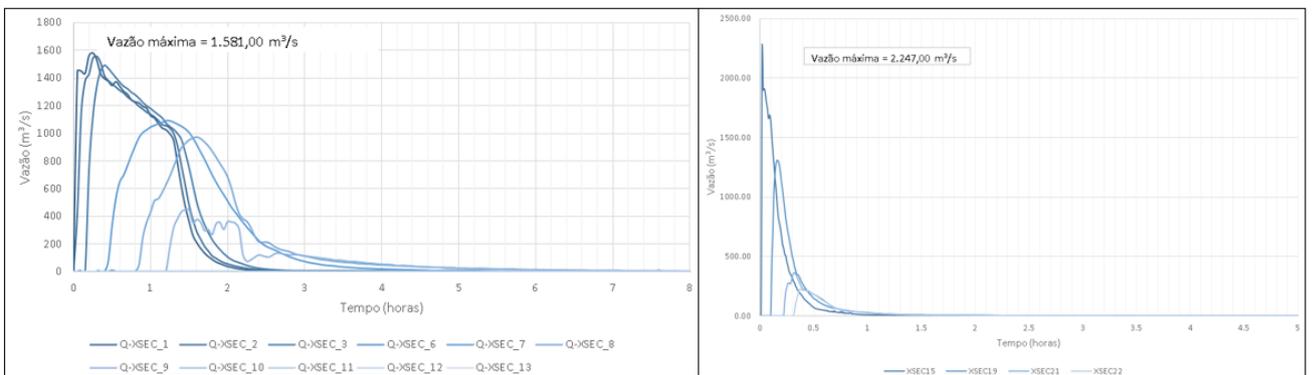
Figura 9-3 – Hidrogramas de Ruptura – Cenário C – Ruptura Conjunta da Barragem de Rejeitos (El. 266,00 m) e Barragem de Lixiviação (El. 268,00 m) (Fonte: SAFF-SLDM003-DB-004-R2).

Na Figura 9-3 são apresentados os hidrogramas defluentes, em caso de uma eventual ruptura do maciço da Barragem de Flotação e da Barragem de Lixiviação, simultaneamente.

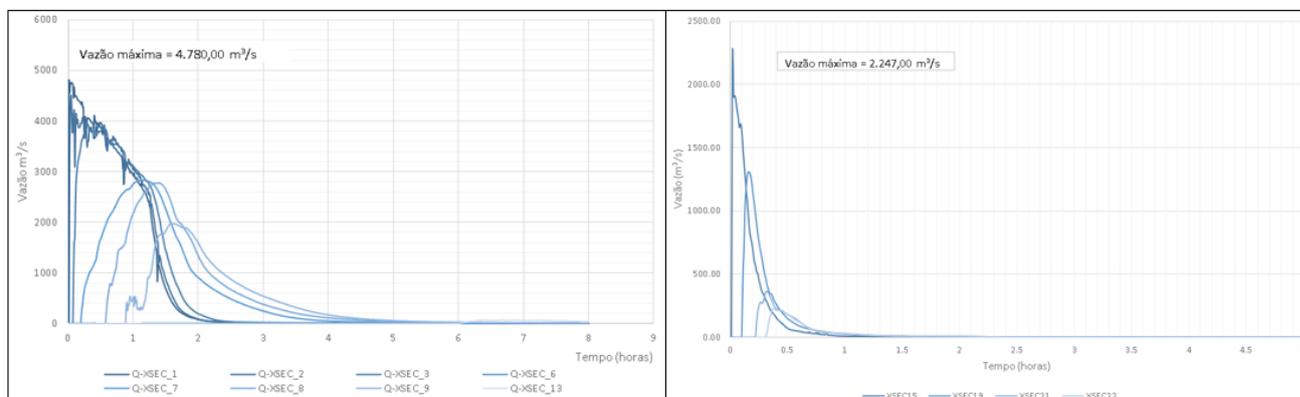
Figura 9-4 – Hidrogramas de Ruptura – Cenário D – Ruptura Conjunta da Barragem de Rejeitos (El. 273,00 m) e Barragem de Lixiviação (El. 268,00 m) (Fonte: SAFF-SLDM003-DB-004-R2).

Na Figura 9-4 são apresentados os hidrogramas defluentes, em caso de uma eventual ruptura do maciço da Barragem de Flotação e da Barragem de Lixiviação, simultaneamente.

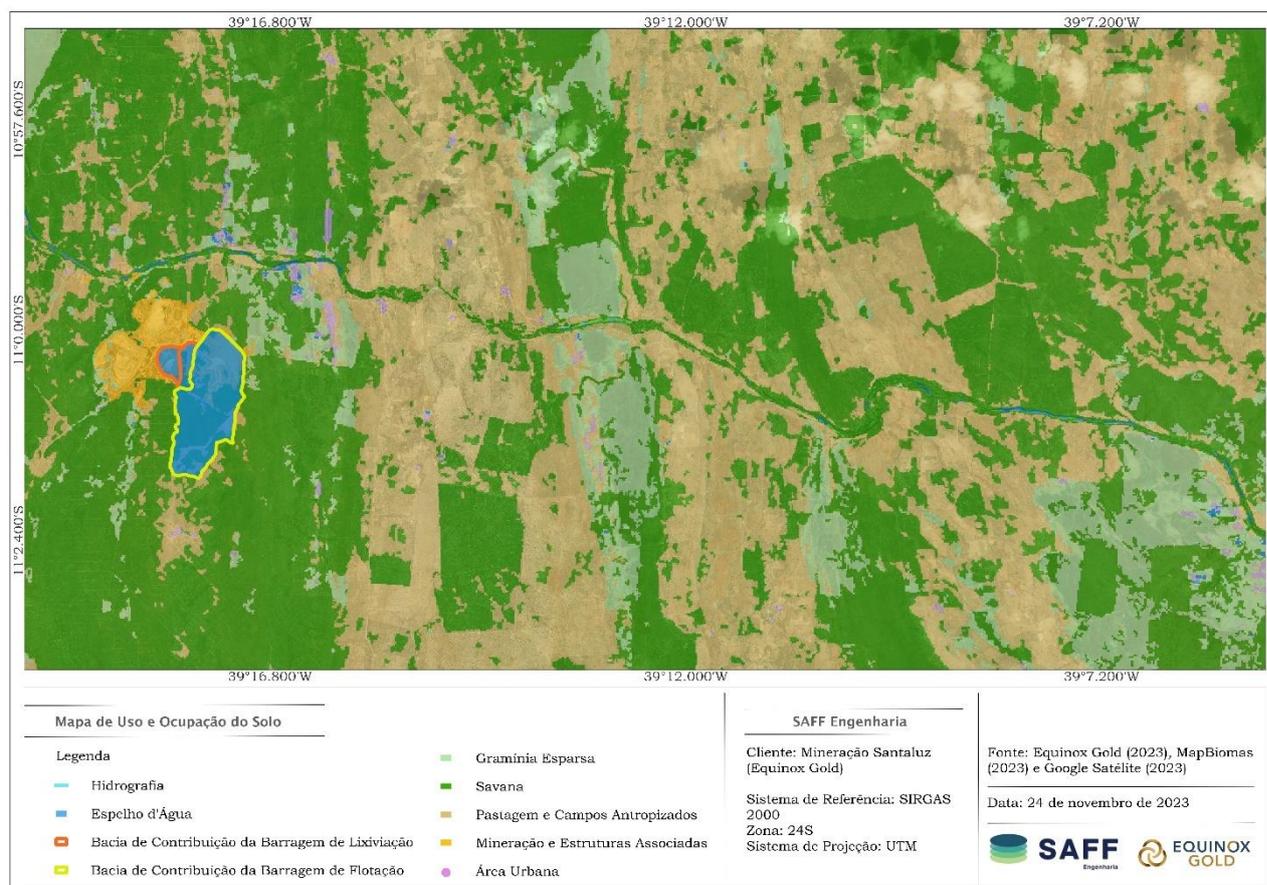
Figura 9-5 –Tipologia de uso e cobertura no vale a jusante da Barragem de Lixiviação. Fonte: SAFF-SLDM003-DB-002-R0

A Figura 9-5 apresenta a região contemplada pelo levantamento topográfico, que apresenta uma extensão aproximada de 30 km, com a classificação da tipologia de uso e cobertura do solo ao longo do vale principal a jusante da Barragem de Lixiviação.

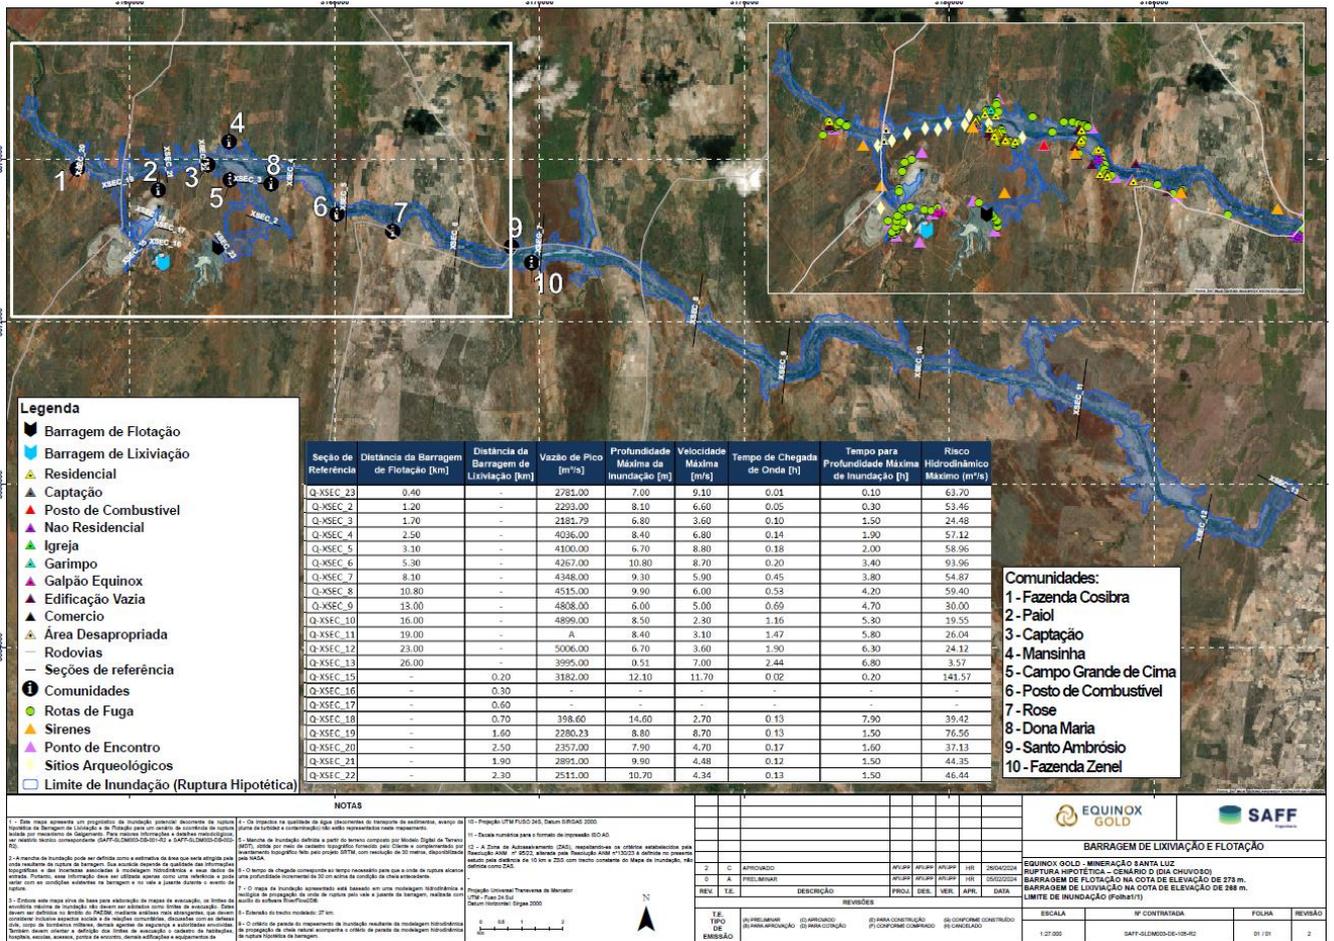
Figura 9-6 – Mapa de Envoltória Máxima de Inundação – Cenário D – Dia Chuvoso, Fonte: SAFF-SLDM003-DE-105-R2

- Envoltória Máxima de Inundação (Figura 9-6),
- Tempo de chegada da onda de cheia (Figura 9-7);
- Profundidades da onda de cheia (Figura 9-8),
- Velocidades da onda de cheia (Figura 9-9),
- Risco Hidrodinâmico Máximo (Figura 9-10).

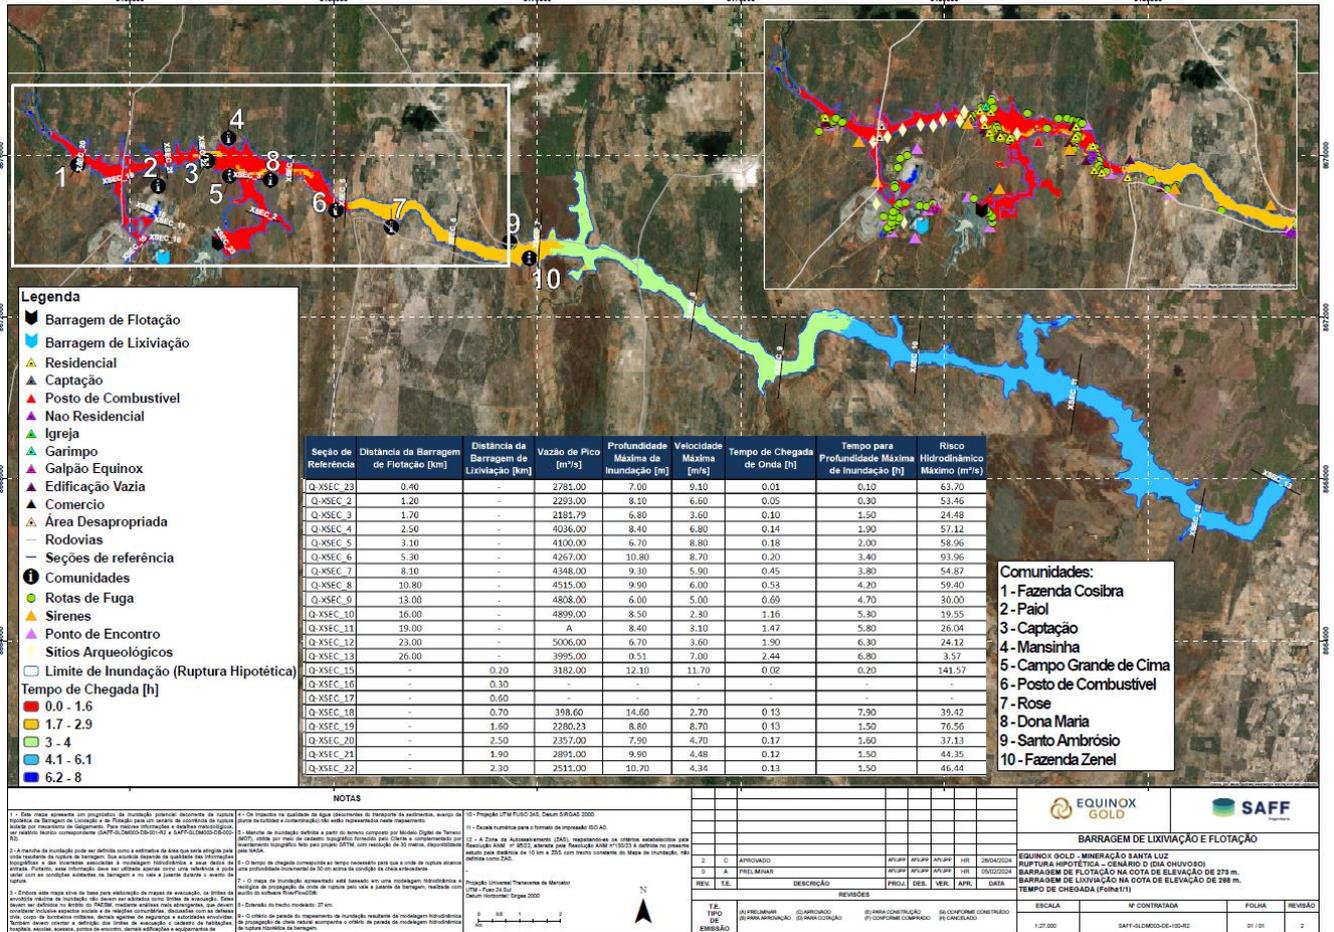
Figura 9-7 – Mapa Tempo de Chegada da Onda de Cheia – Cenário D – Dia Chuvoso, Fonte: SAFF-SLDM003-DE-100-R2

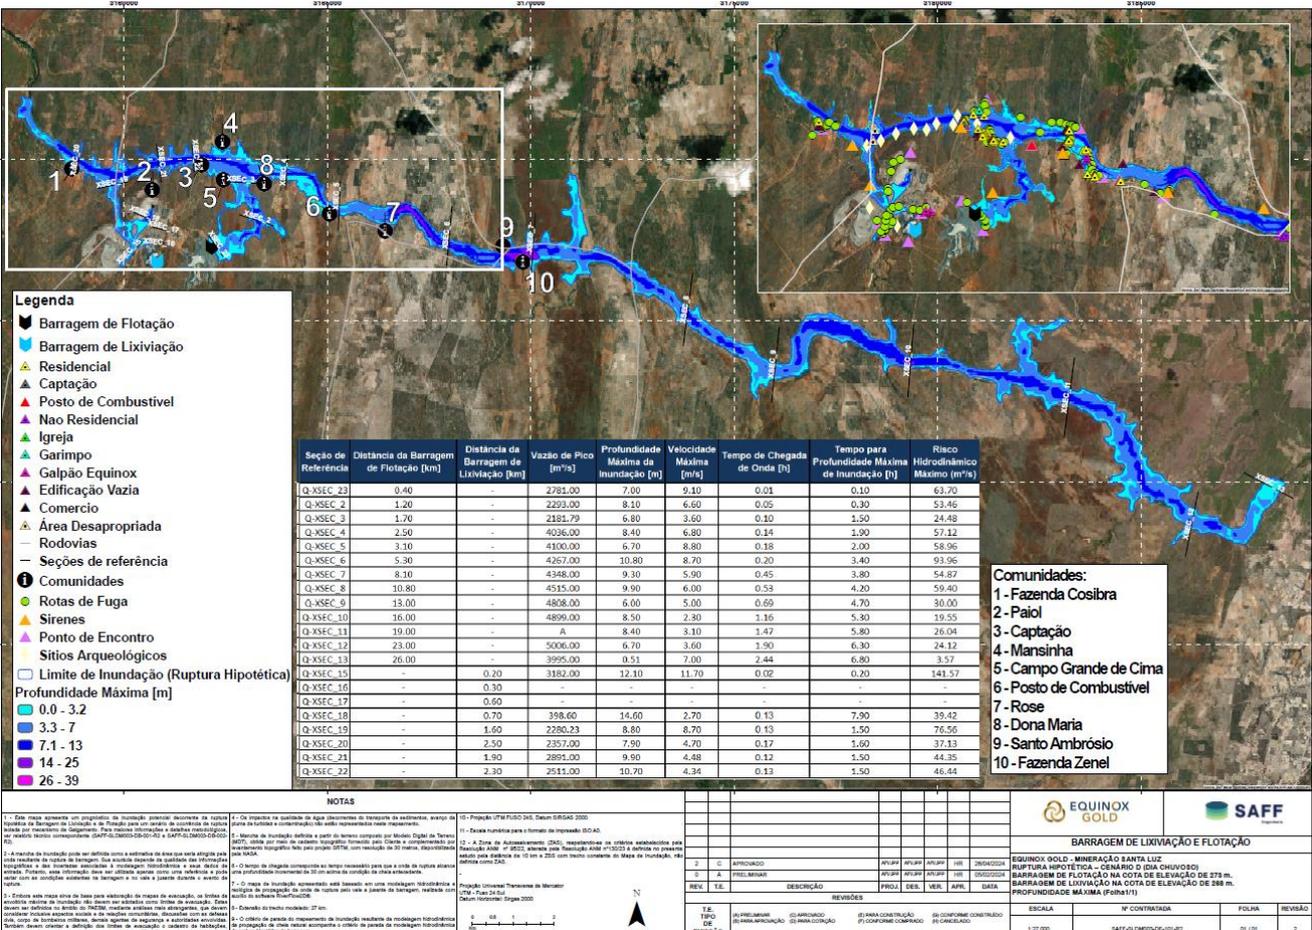
Figura 9-8 – Mapa Profundidades Máximas - Cenário D – Dia Chuvoso Fonte: SAFF-SLDM003-DE-101-R2.

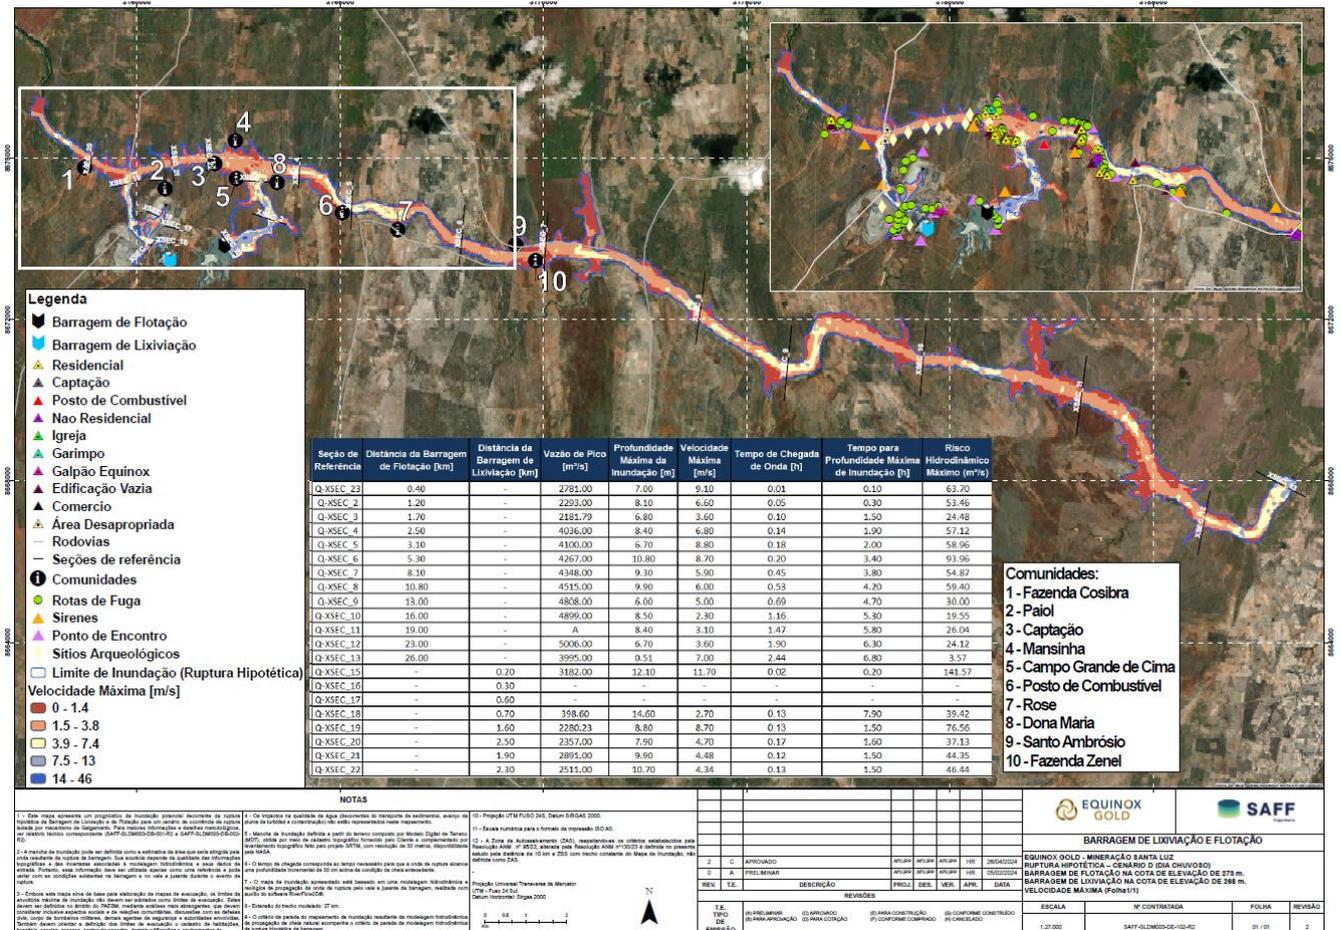
Figura 9-9 – Mapa Velocidades Máximas - Cenário D – Dia Chuvoso Fonte: SAFF-SLDM003-DE-102-R2

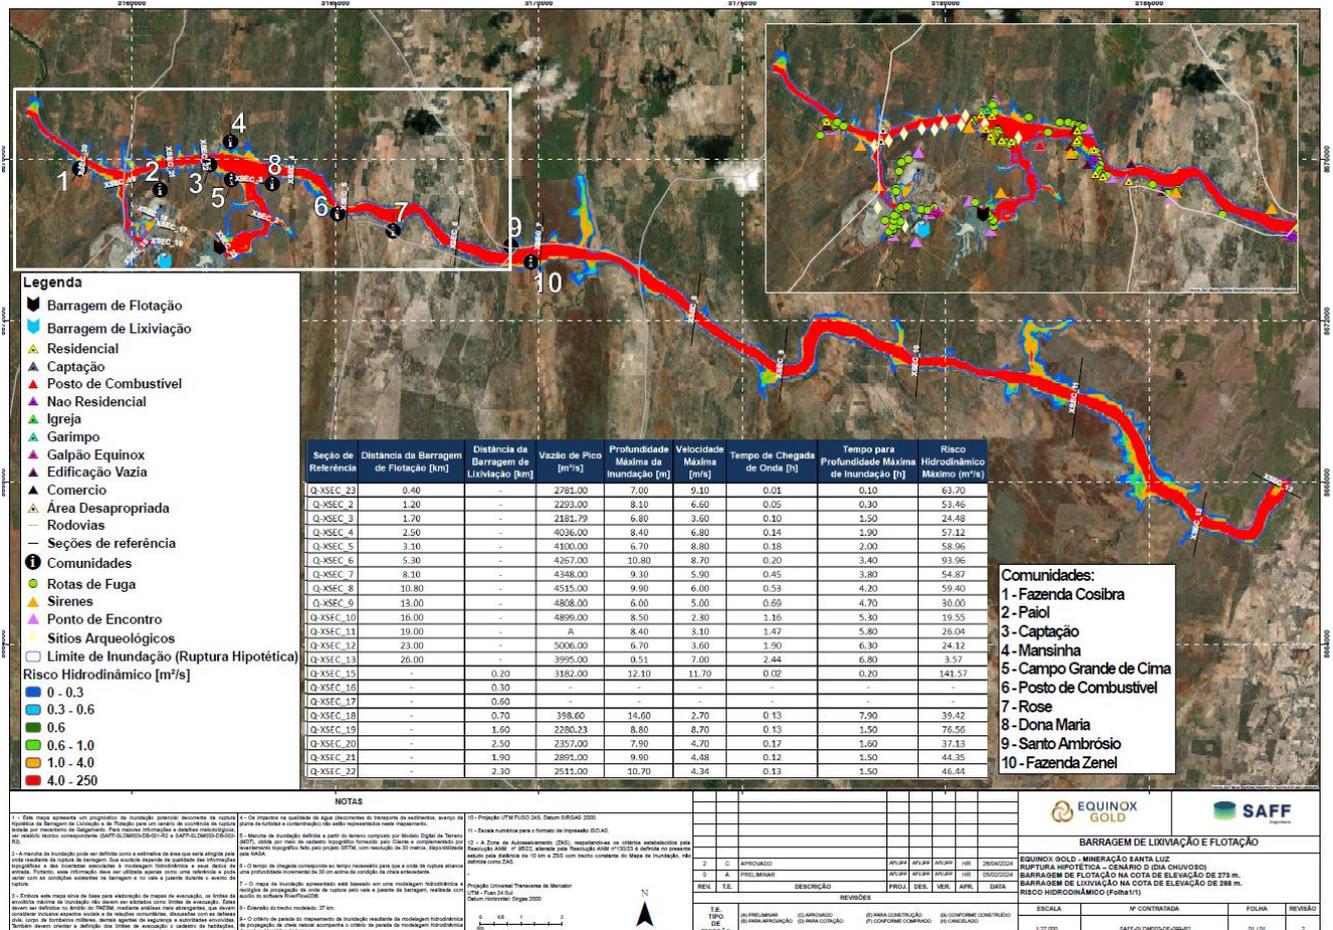
Figura 9-10 – Mapa Risco Hidrodinâmico Máximo – Cenário D – Dia Chuvoso, Fonte: SAFF-SLDM003-DE-99-R2.

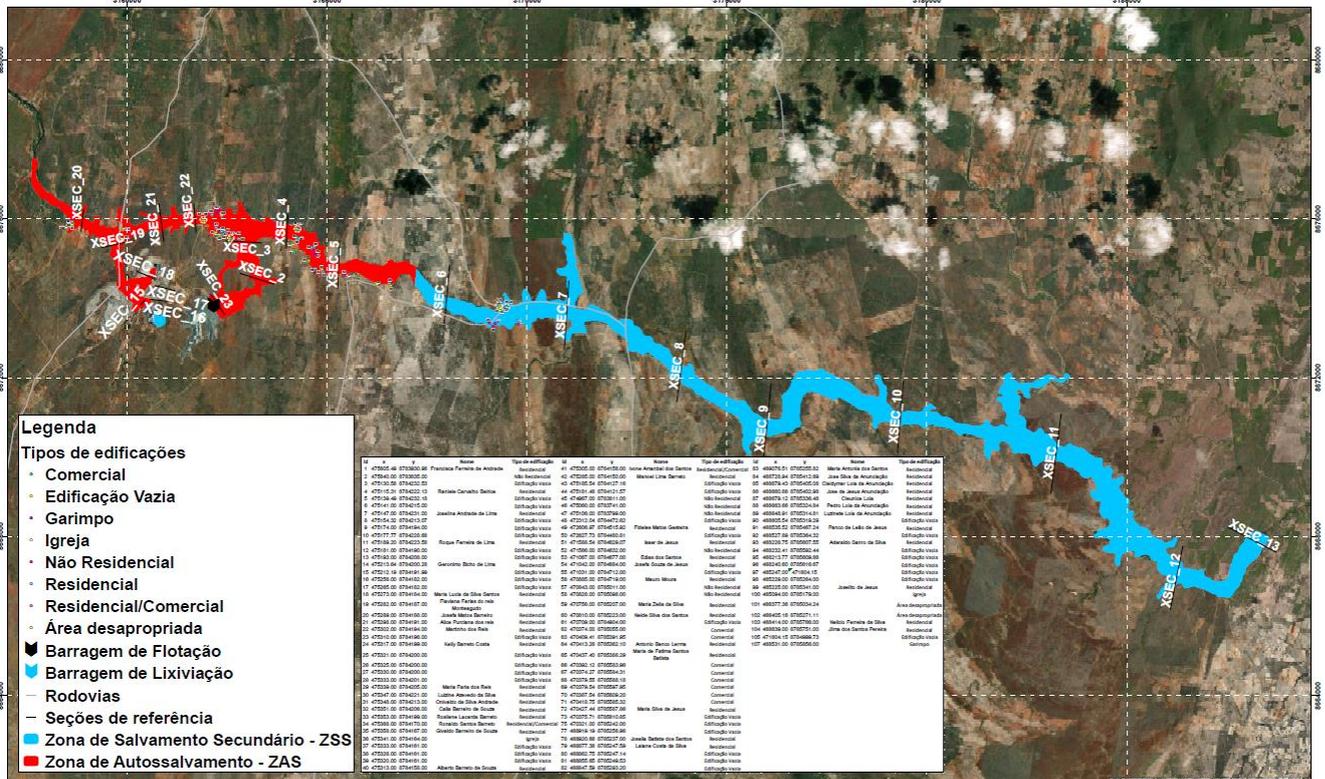
Figura 9-11 – Zona de Autossalvamento (ZAS) e Zona de Segurança Secundária (ZSS). Fonte: SAFF-SLDM003-DB-057-R1

No estudo de ruptura hipotética adotou-se como critério para escolha da Zona de Autossalvamento (ZAS) a região constante no Mapa de Inundação em que a onda de inundação tenha percorrido um trecho de 10 km a partir do eixo da Barragem de Lixiviação ao longo do rio Itapicuru, conforme apresentado na Figura 9-11.

Ressalta-se que, na definição da ZAS foi considerado o cenário de ruptura de maior dano na região, Cenário D, que corresponde a ruptura conjunta da Barragem de Flotação na El. 273,00 m e da Barragem de Lixiviação (El. 268,00 m), caracterizada como área de maior risco apresentado no Mapa de Inundação, conforme recomendado pela ANM.

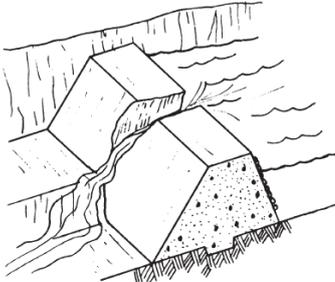
FICHA DE EMERGÊNCIA	Nº 9
	NÍVEL DE EMERGÊNCIA	NE-3
	MODO DE FALHA	GALGAMENTO
SITUAÇÃO DE EMERGÊNCIA		
Elevação no nível de água do reservatório com galgamento do maciço, com abertura de brecha de ruptura, A ruptura é iminente ou está ocorrendo		
CROQUIS TÍPICOS DA ANOMALIA	POSSÍVEIS IMPACTOS ASSOCIADOS

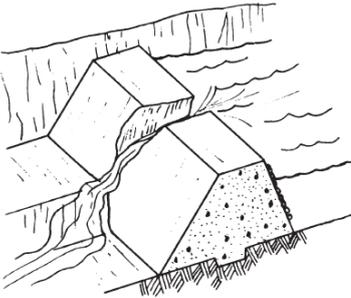
FICHA DE EMERGÊNCIA	Nº 11
	NÍVEL DE EMERGÊNCIA	NE-3
	MODO DE FALHA	PIPING
SITUAÇÃO DE EMERGÊNCIA		
Elevação no nível de água do reservatório com galgamento do maciço, com abertura de brecha de ruptura. A ruptura é iminente ou está ocorrendo.		
Evolução rápida do sinkhole (aumento rápido da abertura).		
CROQUIS TÍPICOS DA ANOMALIA	POSSÍVEIS IMPACTOS ASSOCIADOS
