**PLANO DE AÇÃO DE
EMERGÊNCIA PARA
BARRAGENS DE
MINERAÇÃO (PAEBM)
BARRAGEM DE
LIXIVIAÇÃO**

SANTA LUZ DESENVOLVIMENTO MINERAL (SLDM)

SAFF-SLDM003-PAE-004-R4

Unidade:			
			EQUINOX GOLD – MINERAÇÃO SANTA LUZ			
			Verificador:			
			Ubaldo Rodrigues da Cruz Neto			
			Aprovador:			
Títulos do documento:						
SLDM - BARRAGEM DE LIXIVIAÇÃO PLANO DE SEGURANÇA DE BARRAGEM - VOLUME V PLANO DE AÇÕES DE EMERGÊNCIA PARA BARRAGENS DE MINERAÇÃO - PAEBM

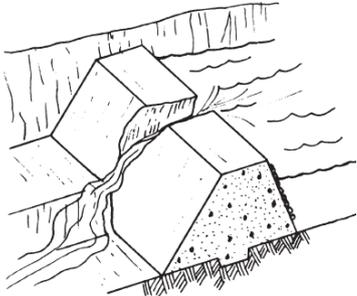
FICHA DE EMERGÊNCIA	Nº 12
	NÍVEL DE EMERGÊNCIA	NE-3
	MODO DE FALHA	INSTABILIZAÇÃO
SITUAÇÃO DE EMERGÊNCIA		
No caso de uma das seções transversais monitoradas por instrumentos (PZ's ou INA's), se todos os instrumentos instalados em cotas distintas atingirem o nível de atenção (FS<1,1) – Para condição normal de operação		
CROQUIS TÍPICOS DA ANOMALIA	POSSÍVEIS IMPACTOS ASSOCIADOS

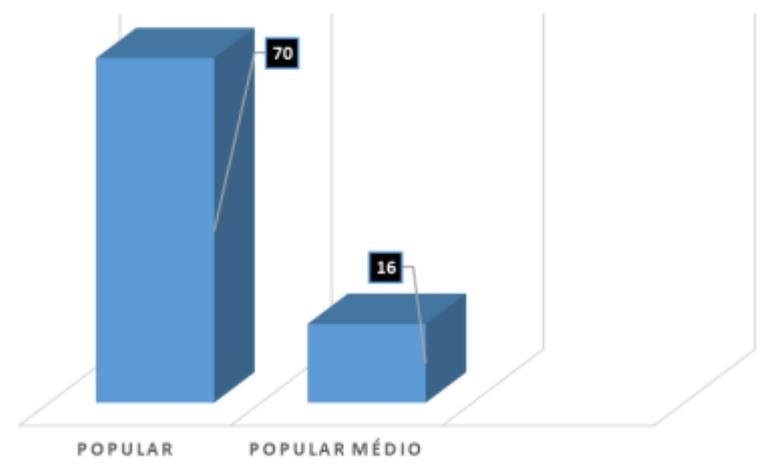
Figura 0-2 – Padrão construtivo das edificações visitas, conforme pesquisa (Fonte: Relatório de Cadastro das Propriedades e Proprietários Localizados na ZAS – Zona de Autossalvamento das Barragens de Flotação e Lixiviação da Santa Luz Desenvolvimento Mineral Ltda, SLDM, 2019)

Recentemente, a SLDM estimou a valoração de alguns desses imóveis, embora o trabalho não tenha sido concluído, ainda, Neste estudo, são apresentados custos aproximados para o reassentamento da população e resgate do Patrimônio Cultural, potencialmente atingidos, em caso de uma eventual ruptura das barragens da SLDM, Conforme item 5,3, admite-se a hipótese de ruptura em conjunto das duas barragens, que se configura como um cenário bastante conservador, visto que as barragens não estão implantadas em cascata, mas confluentes ao Rio Itapicuru, por vales distintos, No estudo de valoração, considerou-se o custo médio de residências de padrão popular, tendo-se em vista o resultado obtido nas pesquisas para as residências visitas, conforme Figura 0-2,
